**Rapport de mission de repérage des matériaux et produits contenant de l'amiante dans les immeubles bâtis avant démolition
(Listes C de l'annexe 13-9 du Code de la Santé publique)**

Numéro de dossier : 0505
Date du repérage : 23/01/2023 au 28

Immeuble bâti visité	
Adresse	Rue : ITM Chemin des Mousquetaires Bât., escalier, niveau, appartement n°, lot n°: , Lot numéro Non communiqué Code postal, ville : . 40990 ANGOUME
Périmètre de repérage :
Type de logement : Entrepôt+bureaux
Fonction principale du bâtiment : Industrie
Date de construction : Date du permis de construire non connue

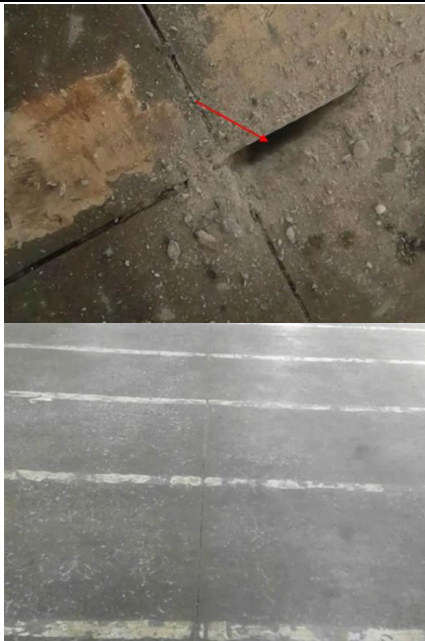
Plenum	<p>Identifiant: M037 Description: Joint plat prédécoupé pour brides Liste selon annexe.13-9 du CSP: C</p>	Non prélevé pour ne pas altérer sa fonction

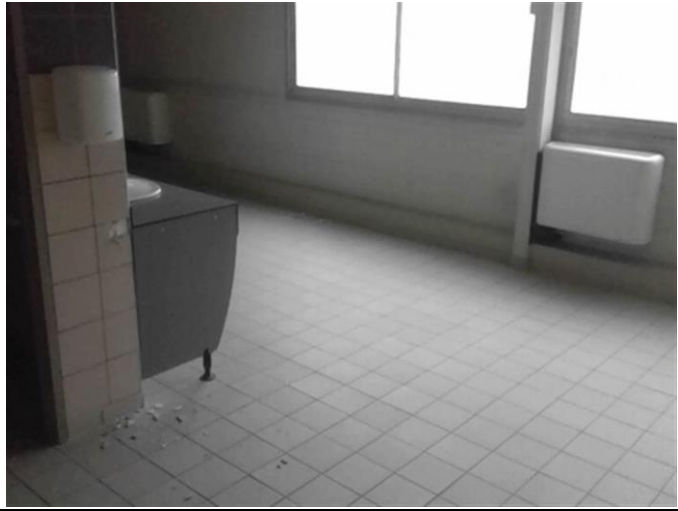
<p>Identifiant: M003-2-P005-2 Description: Matériau souple fibreux de type papier, carton (marron) Liste selon annexe.13-9 du CSP: C</p>

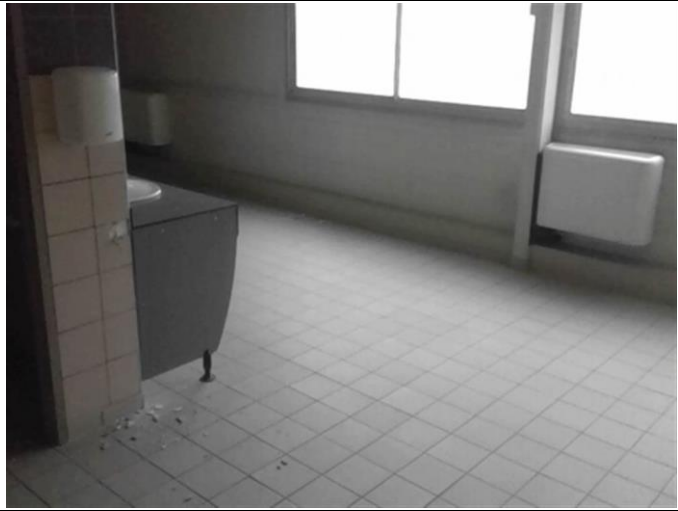
<p>Identifiant: M003-3-P005-3 Description: Matériau semi-dur de type plâtre (blanc) Liste selon annexe.13-9 du CSP: C</p>

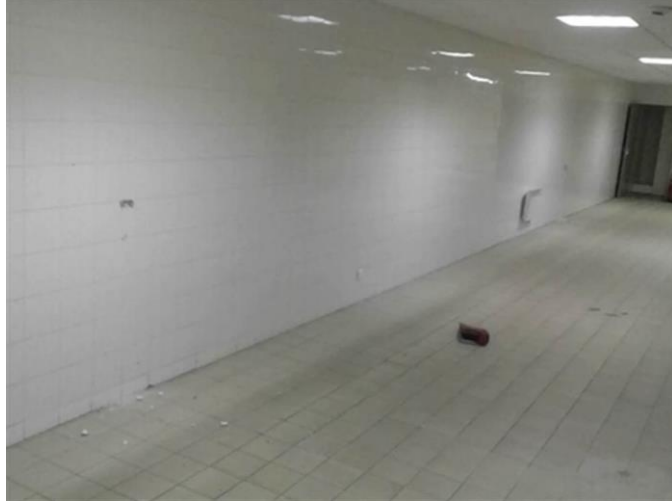
<p>Identifiant: M006-2-P012-2 Description: Matériau souple fibreux de type papier, carton (marron) Liste selon annexe.13-9 du CSP: C</p>

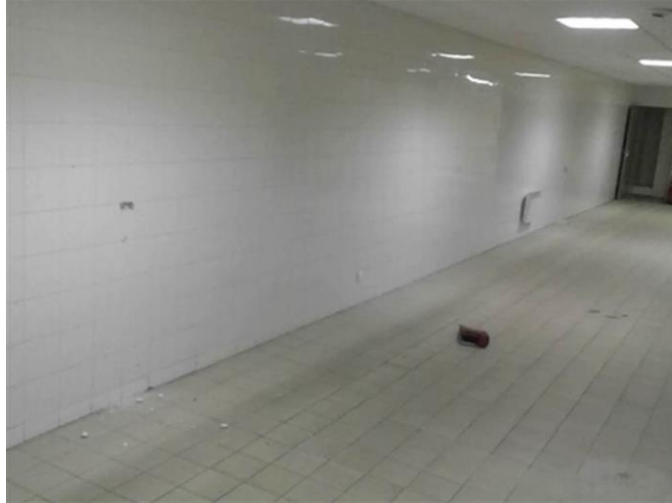
<p>Identifiant: M006-3-P011-3 Description: Matériau semi-dur de type plâtre (blanc) Liste selon annexe.13-9 du CSP: C</p>

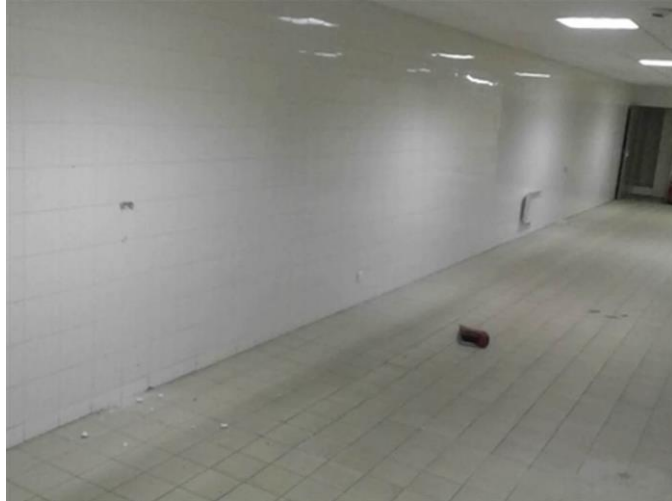
Localisation	Identifiant + Description	Photo
	<p>Identifiant: M007-P013; P014 Description: Colle de carrelage Liste selon annexe.13-9 du CSP: C</p>

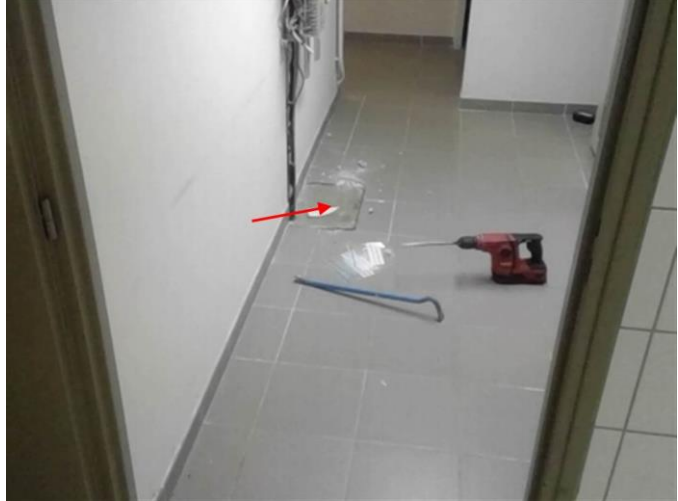
<p>Identifiant: M008-P015; P016 Description: Ragréage Liste selon annexe.13-9 du CSP: C</p>

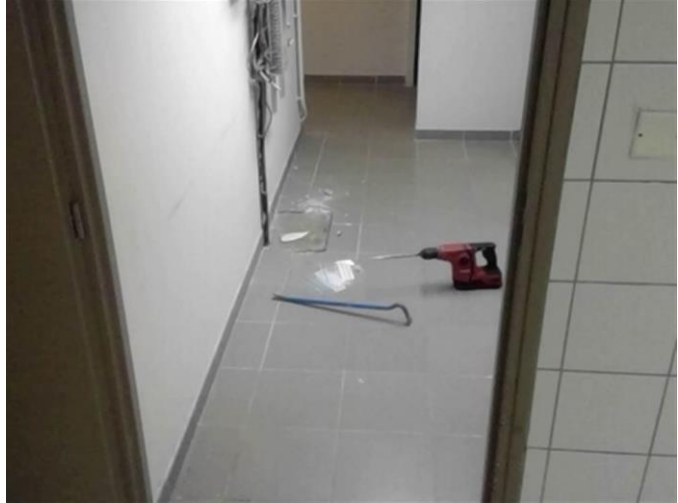
<p>Identifiant: M009-P017; P018 Description: dalle béton et peinture grise Liste selon annexe.13-9 du CSP: C</p>

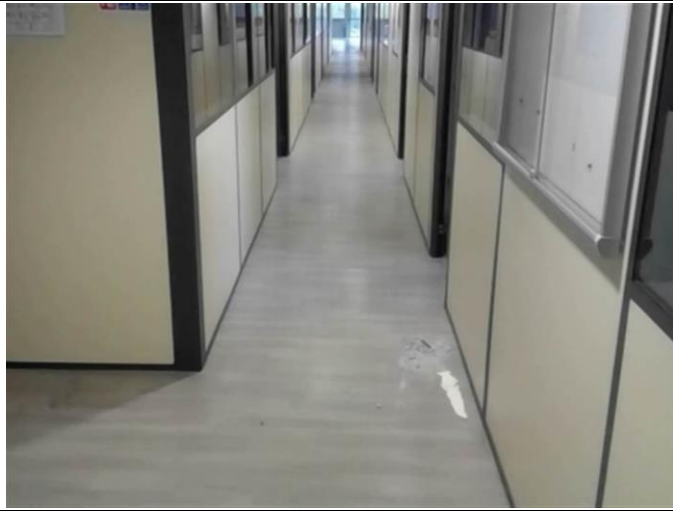
<p>Identifiant: M013-P022; P024 Description: Ragréage Liste selon annexe.13-9 du CSP: C</p>

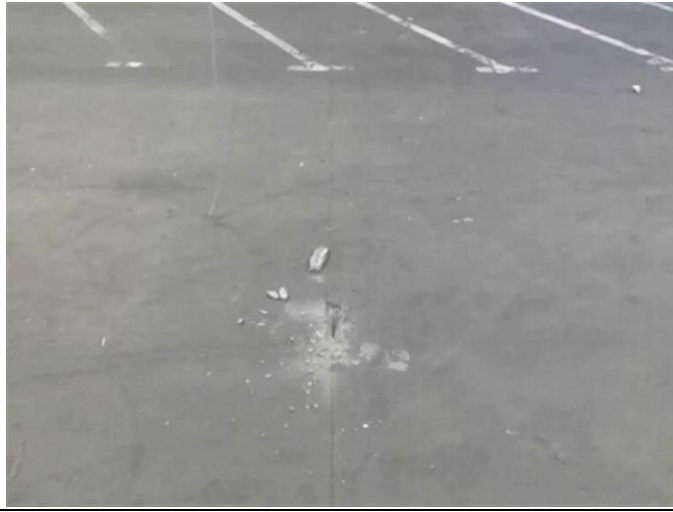
<p><u>Identifiant:</u> M027-P051 <u>Description:</u> Joint entre éléments <u>Liste selon annexe.13-9 du CSP:</u> C</p>

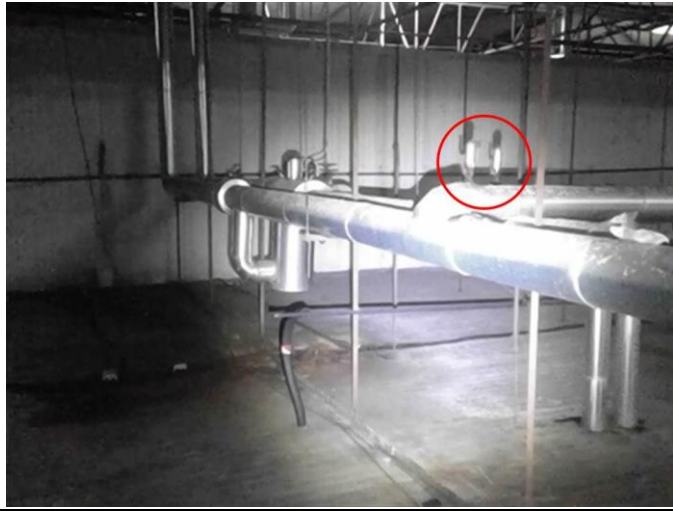
<p>Identifiant: M034-P058; P059 Description: Joint d'étanchéité entre ventilation et structure Liste selon annexe.13-9 du CSP: C</p>

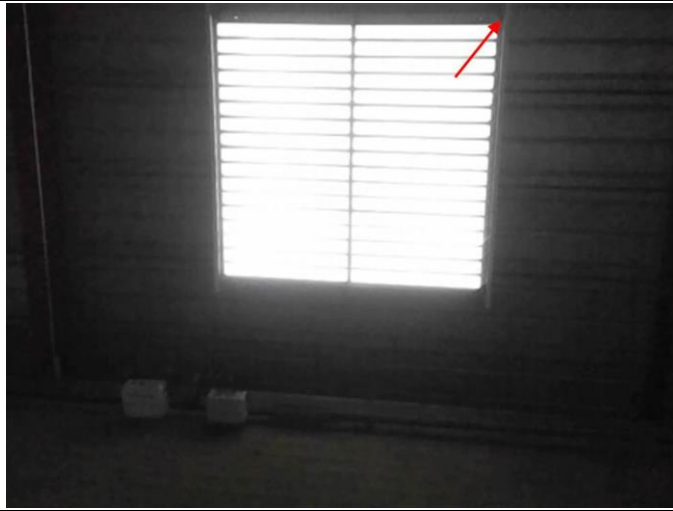
<p>Identifiant: M035-P060; P061 Description: Enveloppe (bande tissée enduite ou non) Liste selon annexe.13-9 du CSP: C</p>

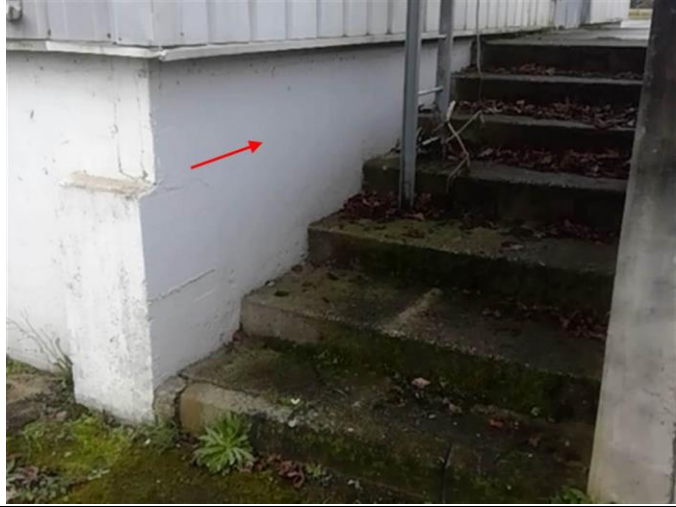
<p>Identifiant: M040-P066 Description: Peinture GRISE sur béton Liste selon annexe.13-9 du CSP: C</p>

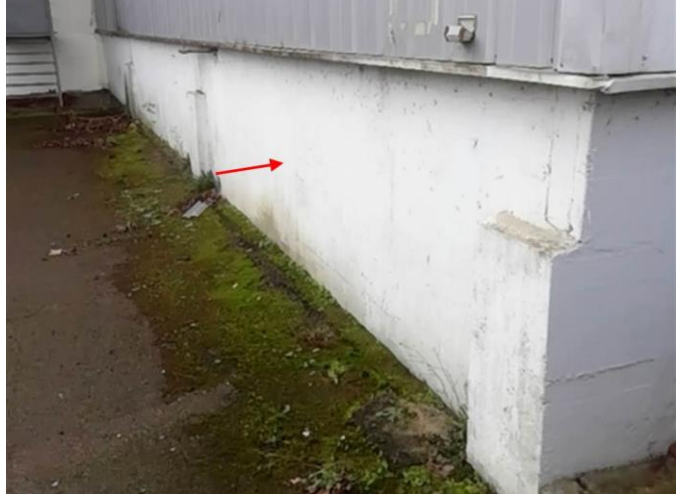
<p>Identifiant: M041-P067 Description: Peinture BLANCHE sur béton Liste selon annexe.13-9 du CSP: C</p>

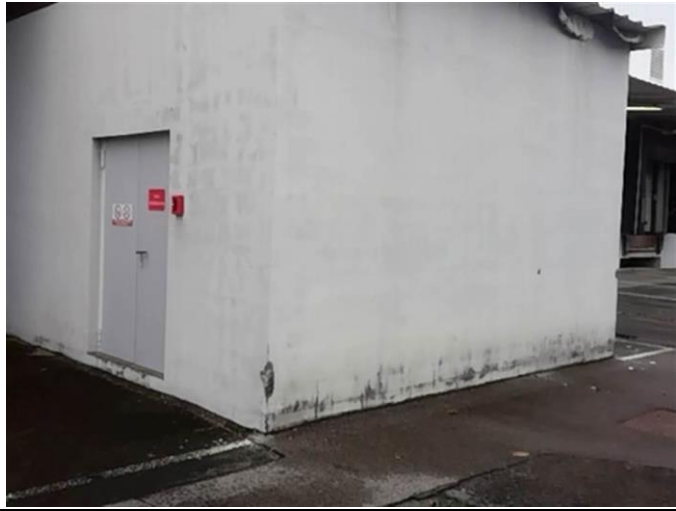
<p>Identifiant: M052-P091 Description: Peinture sur béton Liste selon annexe.13-9 du CSP: C</p>

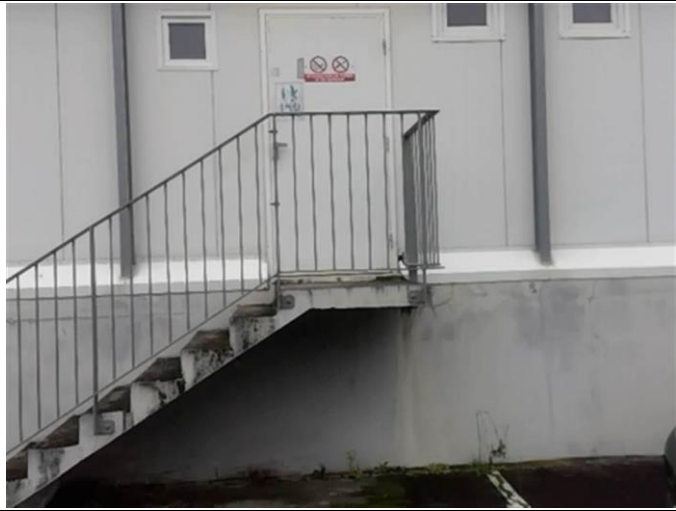
<p>Identifiant: M053-P092 Description: Joint d'étanchéité entre menuiserie et structure Liste selon annexe.13-9 du CSP: C</p>

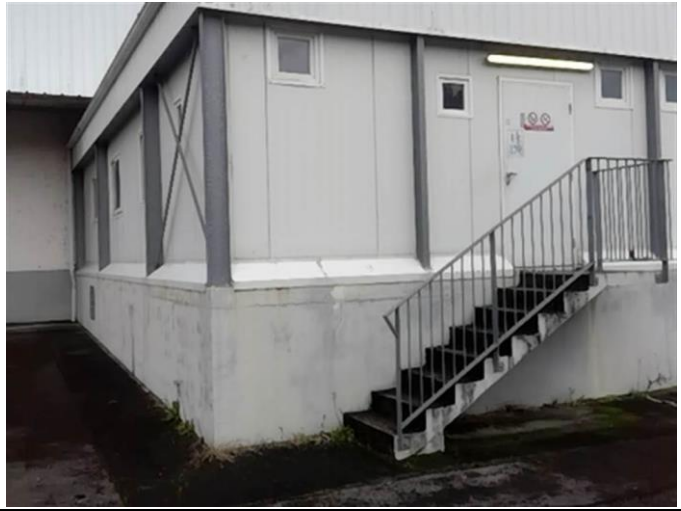
<p><u>Identifiant:</u> M054-2-P093-2 <u>Description:</u> Matériau dur de type mortier, béton, chape (gris) <u>Liste selon annexe.13-9 du CSP:</u> C</p>

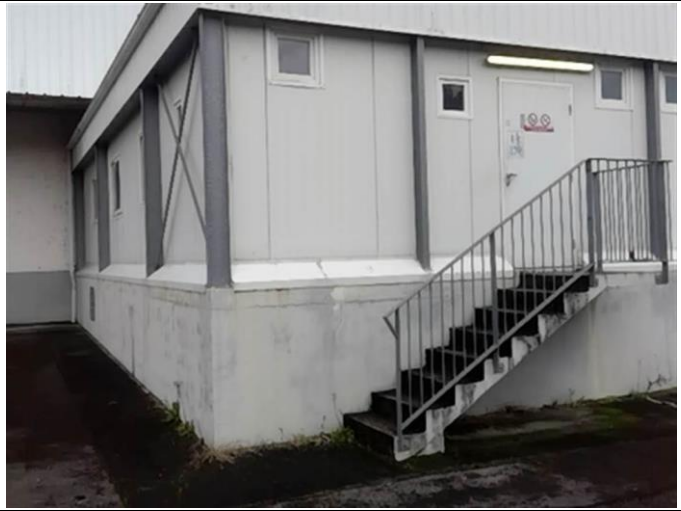
<p><u>Identifiant:</u> M054-2-P094-2 <u>Description:</u> Matériau dur de type mortier, béton, chape (gris) <u>Liste selon annexe.13-9 du CSP:</u> C</p>

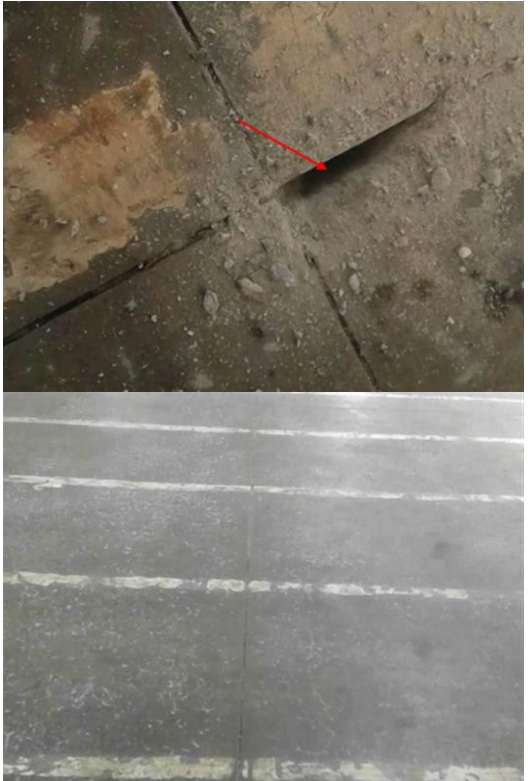
Zone	Identifiant + Description	Conclusion (justification)	Photo
M030	<p><u>Localisation</u> : Entrepot et exp FL <u>Echantillons</u> : P053 <u>Description</u> : dalle béton</p>	<p>Absence d'amiante (Après analyse en laboratoire)</p>

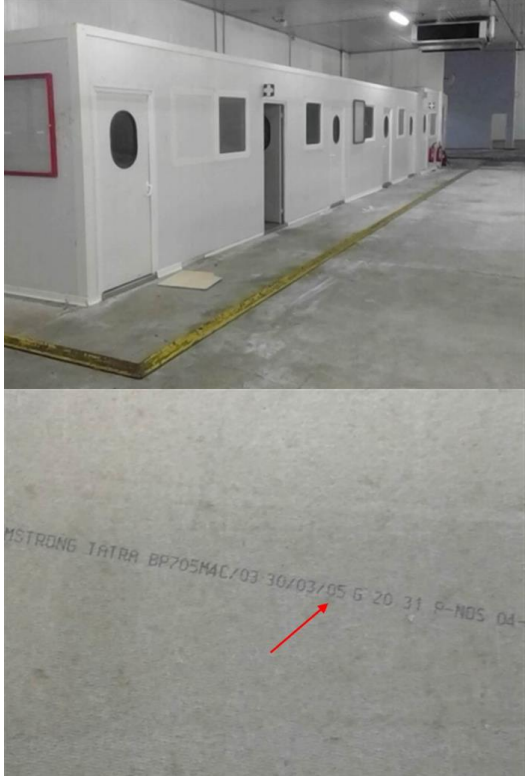
M062	<p>Localisation : Entrepot et exp FL Echantillons : Description : Panneaux et plaques</p>	<p>Matériau ou produit qui par nature ne contient pas d'amiante</p>
