Rapport de mission de repérage du plomb avant travaux/démolition

Numéro de dossier : 0505
Date du repérage : 23/01/2023 au 28

Adresse du bien immobilier	Donneur d'ordre / Propriétaire :
<p>Localisation du ou des bâtiments : Département : ... Landes Adresse : ITM Chemin des Mousquetaires Commune : 40990 ANGOUME</p> <p>Désignation et situation du ou des lot(s) de copropriété : , Lot numéro Non communiqué Année de construction :</p>	<p>Donneur d'ordre : CUBIC 33 7, Place Antonin Poncet 69002 LYON 02</p> <p>Propriétaire : ETCHE GROUP 233, rue du Faubourg Saint Honoré 75008 PARIS 08</p>

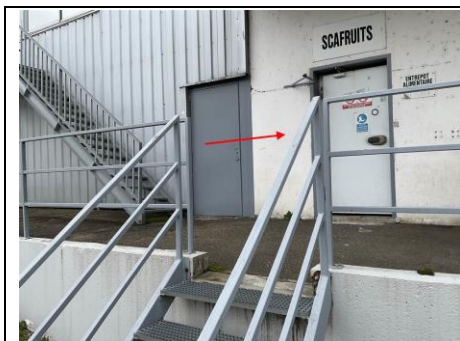
Photo n° PhPb001
Localisation : Extérieur
UD : Facades (mesure 1)
Type de dégradation : NC - Substrat : béton - Revêtement : peinture blanche - Mesure : 0,75

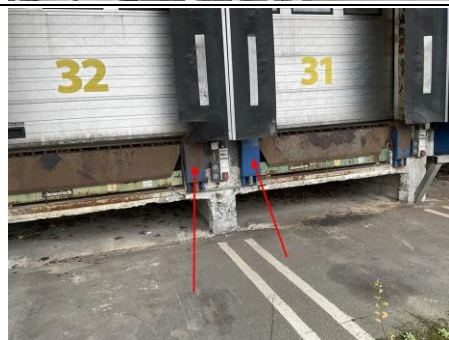
Photo n° PhPb003
Localisation : Extérieur
UD : stop camions (mesure 1)
Type de dégradation : NC - Substrat : métal - Revêtement : Peinture bleue - Mesure : 0,54

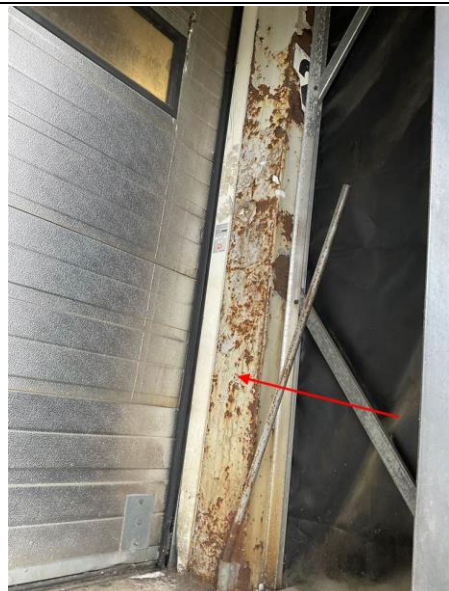
Photo n° PhPb004
Localisation : Extérieur
UD : encadrement porte de quai (mesure 1)
Type de dégradation : NC - Substrat : Métal - Revêtement : Peinture blanche - Mesure : 0,81

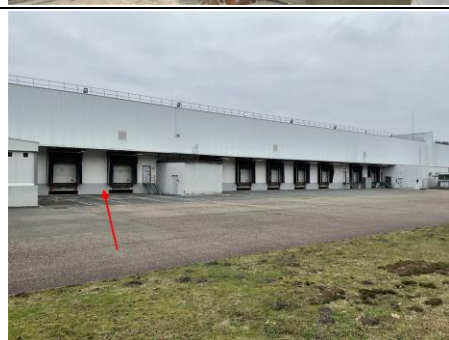
Photo n° PhPb005
Localisation : Extérieur
UD : soubassement (mesure 1)
Type de dégradation : NC - Substrat : béton - Revêtement : Peinture grise - Mesure : 0,58

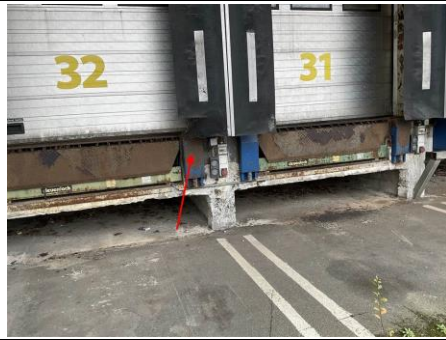
Photo n° PhPb006
Localisation : Extérieur
UD : stop camions
Type de dégradation : NC - Substrat : métal - Revêtement : Peinture bleue - Mesure : 0,54

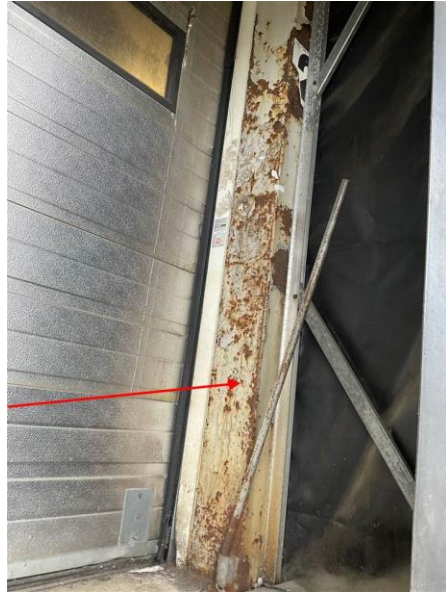
Photo n° PhPb007
Localisation : Extérieur
UD : encadrement porte de quai
Type de dégradation : NC - Substrat : Métal - Revêtement : Peinture blanche - Mesure : 0,81

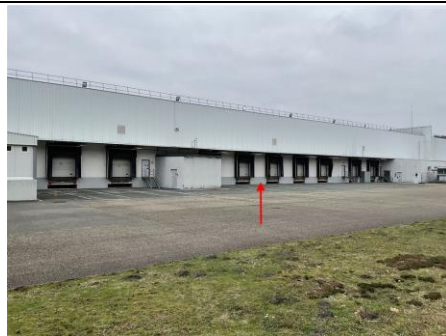
Photo n° PhPb008
Localisation : Extérieur
UD : soubassement
Type de dégradation : NC - Substrat : béton - Revêtement : Peinture grise - Mesure : 0,58

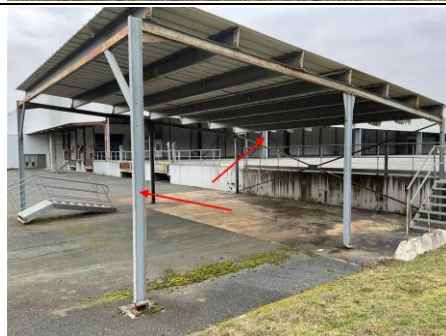
Photo n° PhPb009
Localisation : Extérieur
UD : structure auvent (mesure 1)
Type de dégradation : NC - Substrat : Métal - Revêtement : Peinture grise - Mesure : 0,33

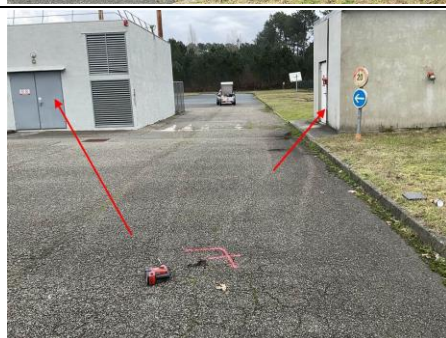
Photo n° PhPb010
Localisation : Extérieur
UD : portes locaux techniques (partie basse)
Type de dégradation : NC - Substrat : métal - Revêtement : peinture grise - Mesure : 0,79

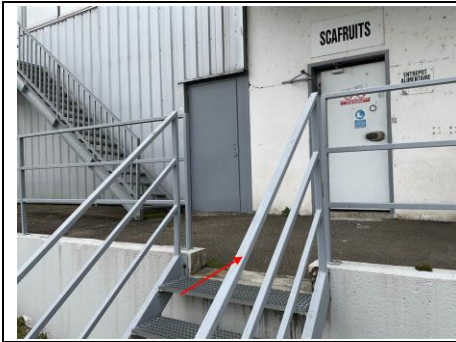
Photo n° Ph
 Localisation : Extérieur
 UD : escalier et GC (sud) (mesure 1)
 Type de dégradation : NC - Substrat : Métal - Revêtement :
 Peinture grise - Mesure : 0,61

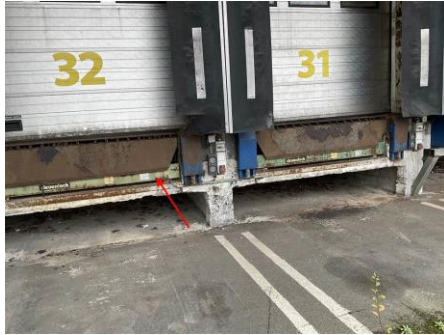
Photo n° Ph
 Localisation : Extérieur
 UD : structure quai (mesure 1)
 Type de dégradation : NC - Substrat : Métal - Revêtement :
 Peinture verte - Mesure : 0,38

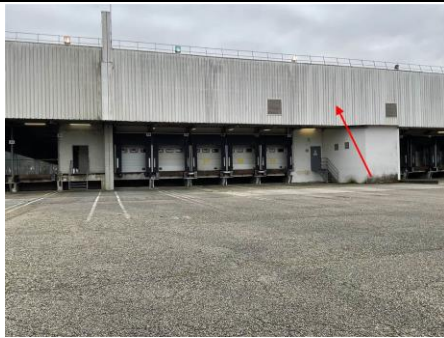
Photo n° Ph
 Localisation : Extérieur
 UD : Façades (mesure 1)
 Type de dégradation : NC - Substrat : bardage métal -
 Revêtement : Peinture blanche - Mesure : 0,55

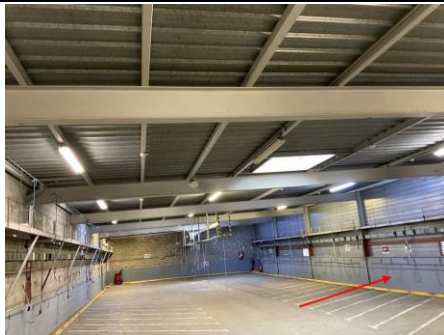
Photo n° Ph
 Localisation : Couloir et salle de charge
 UD : mur (partie basse)
 Type de dégradation : NC - Substrat : béton - Revêtement :
 Peinture grise - Mesure : 0,85

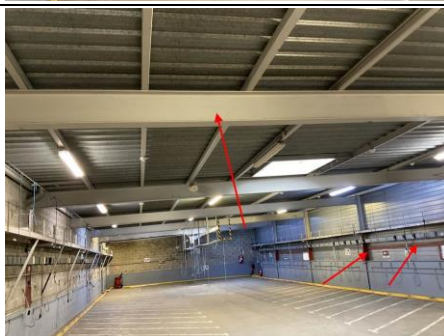
Photo n° PhPb014
 Localisation : Couloir et salle de charge
 UD : structure (mesure 1)
 Type de dégradation : NC - Substrat : Métal - Revêtement :
 Peinture grise - Mesure : 0,49

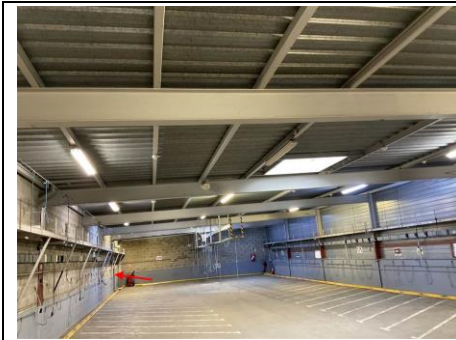
Photo n° PhPb015
 Localisation : Couloir et salle de charge
 UD : porte coupe feu (partie basse)
 Type de dégradation : NC - Substrat : métal - Revêtement :
 Peinture grise - Mesure : 0,4

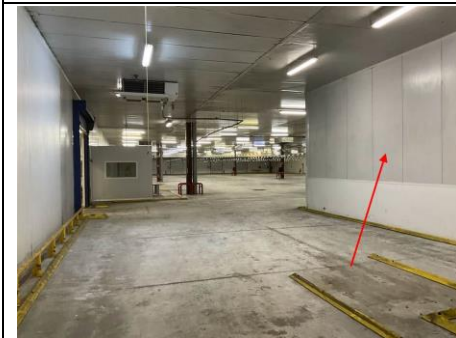
Photo n° PhPb016
 Localisation : Quai d'expédition
 UD : mur (partie basse)
 Type de dégradation : NC - Substrat : panneaux sandwich métal -
 Revêtement : Peinture blanche - Mesure : 0,72

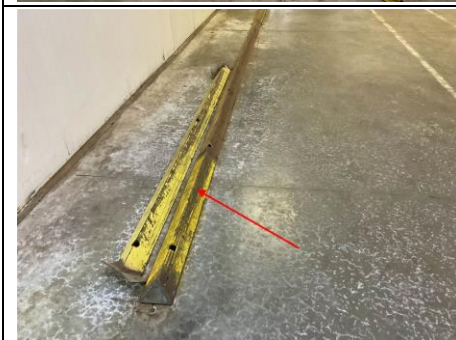
Photo n° PhPb017
 Localisation : Quai d'expédition
 UD : stop chariot
 Type de dégradation : NC - Substrat : Métal - Revêtement :
 Peinture jaune - Mesure : 0,37

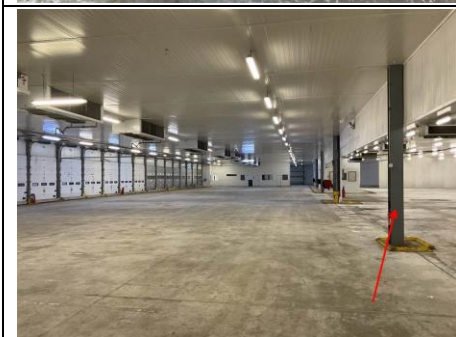
Photo n° PhPb018
 Localisation : Quai d'expédition
 UD : structure métal (mesure 1)
 Type de dégradation : NC - Substrat : Métal - Revêtement :
 Peinture grise - Mesure : 0,54

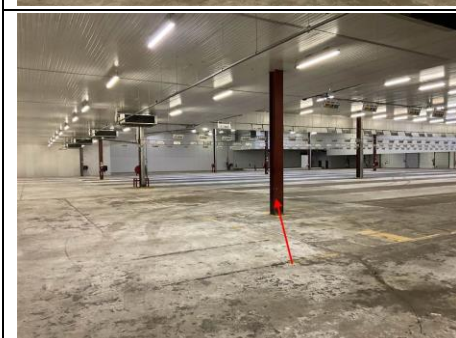
Photo n° PhPb018
 Localisation : Quai d'expédition
 UD : structure métal (mesure 1)
 Type de dégradation : NC - Substrat : Métal - Revêtement :
 Peinture grise - Mesure : 0,54

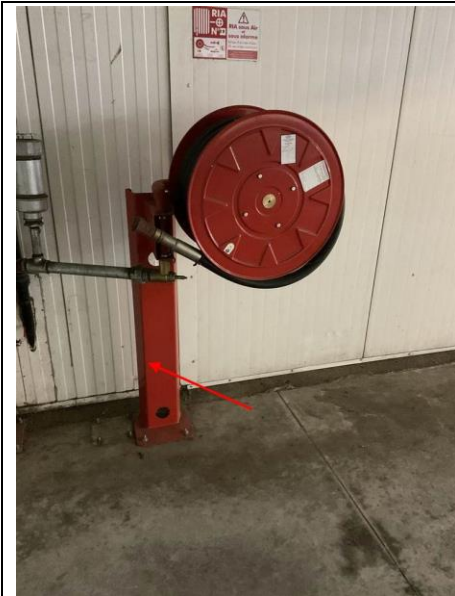
Photo n° PhPb019
 Localisation : Quai d expedition
 UD : RIA (mesure 2)
 Type de dégradation : NC - Substrat : Métal - Revêtement :
 Peinture rouge - Mesure : 0,72

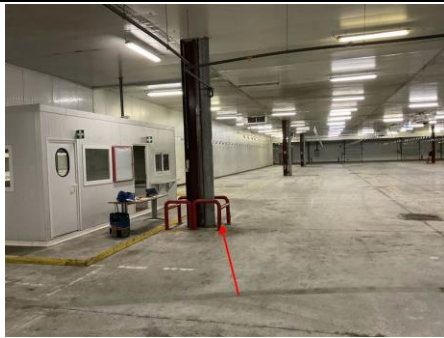
Photo n° PhPb020
 Localisation : Quai d expedition
 UD : stop chariots (mesure 1)
 Type de dégradation : NC - Substrat : Métal - Revêtement :
 Peinture rouge - Mesure : 0,64

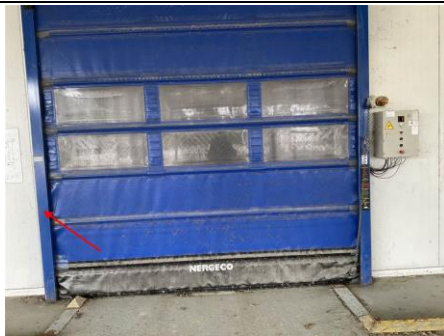
Photo n° PhPb021
 Localisation : Quai d expedition
 UD : embrasure porte de quai (mesure 1)
 Type de dégradation : NC - Substrat : Métal - Revêtement :
 Peinture bleue - Mesure : 0,63

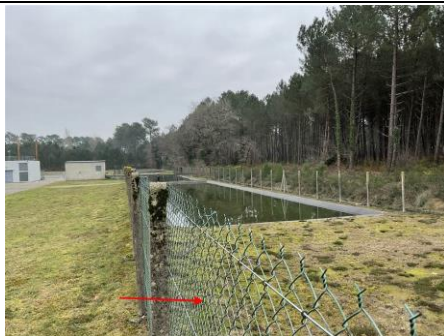
Photo n° PhPb022
 Localisation : Extérieur
 UD : cloture (mesure 1)
 Type de dégradation : NC - Substrat : Métal - Revêtement :
 Peinture verte - Mesure : 0,33

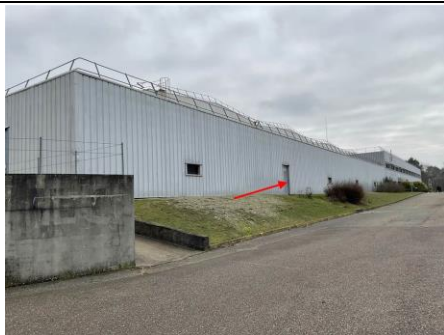
Seules 3 portes grises donnant sur l'extérieur ont des revêtements plombés. 2 en salle de charge (nord et ouest), 1 côté sud bureaux rdc

Photo n° PhPb023
Localisation : Couloir et salle de charge
UD : porte ouest
Type de dégradation : NC - Substrat : Métal - Revêtement :
Peinture grise - Mesure : 5,32

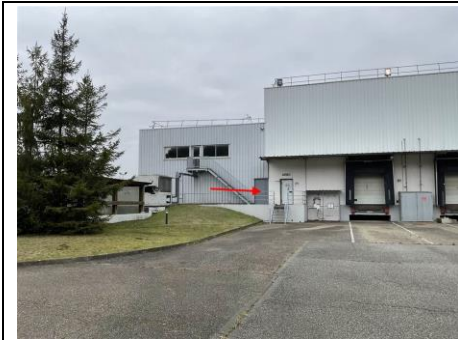
Photo n° PhPb024
Localisation : Bureaux - RDC
UD : porte sud
Type de dégradation : NC - Substrat : Métal - Revêtement :
Peinture grise - Mesure : 3,56

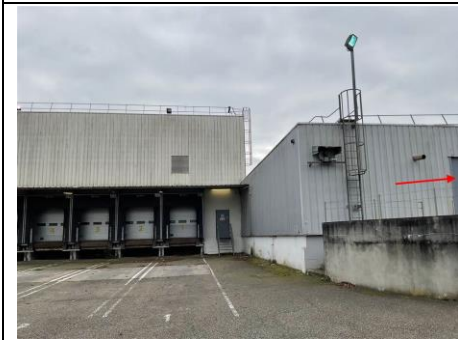
Photo n° PhPb025
Localisation : Couloir et salle de charge
UD : porte nord
Type de dégradation : NC - Substrat : Métal - Revêtement :
Peinture grise - Mesure : 3,47
