Rapport du 07/02/2023 de la mission de repérage amiante avant travaux sur enrobés

Numéro de dossier : 0506
Date du repérage : 24/01/2023

Localisation du dossier	
Adresse	Rue : Chemin des Mousquetaires Bât., escalier, niveau, appartement n°, lot n°: Code postal, ville : . 40991 Saint Paul Les Dax
Périmètre de repérage : HAP ET AMIANTE SUR ENROBES
Type de logement : Fonction principale du bâtiment : Date du permis : Industrie Date du permis de construire non connue

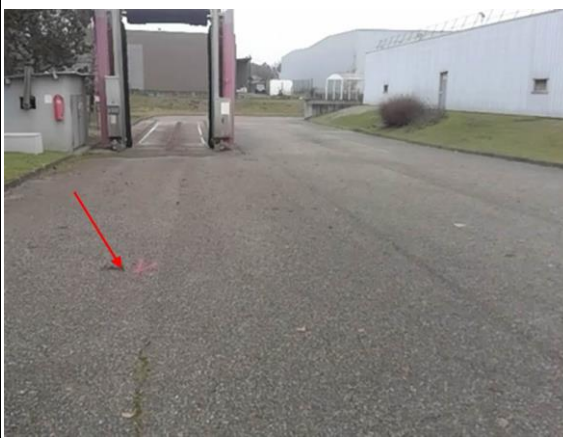
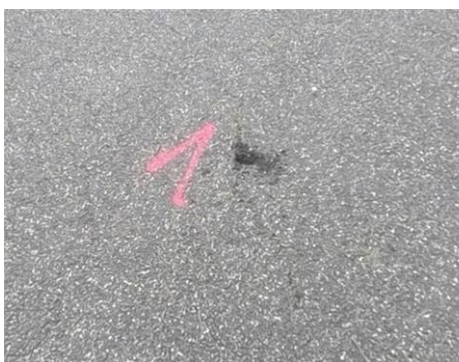
IDENTIFICATION DU CAROTTAGE : Carotte 01

Référence de la couche	Analyse amiante Conclusion	Analyse HAP Conclusion
Couche 01 enrobés	Oui Amiante non détecté	Oui <50 mg/kg

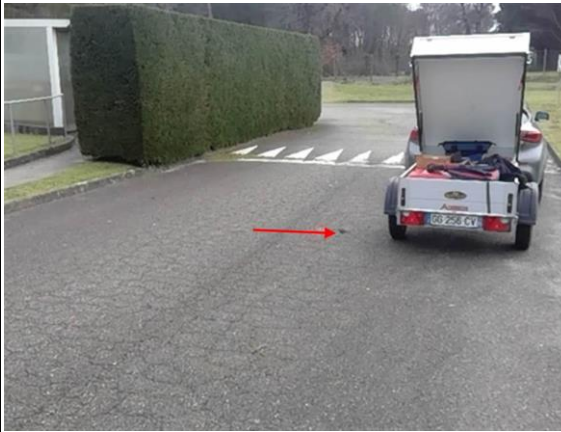
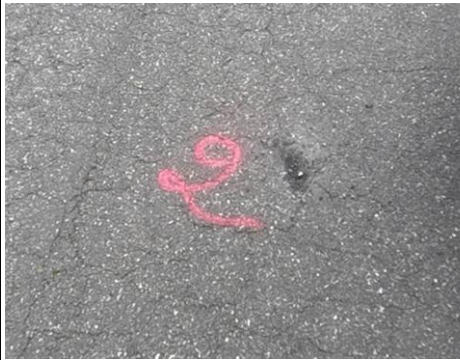
IDENTIFICATION DU CAROTTAGE : Carotte 02

Référence de la couche	Analyse amiante Conclusion	Analyse HAP Conclusion
Couche 01 enrobés	Oui Amiante non détecté	Oui <50 mg/kg

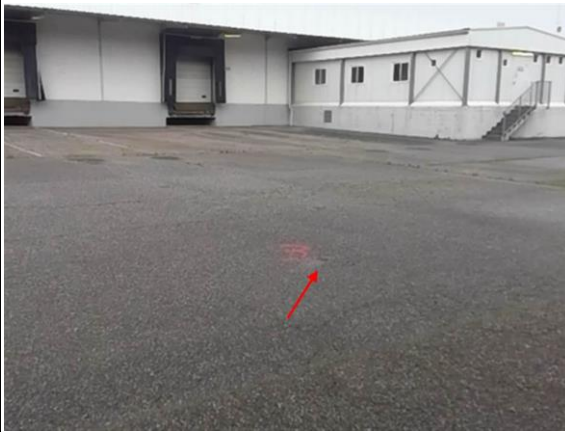
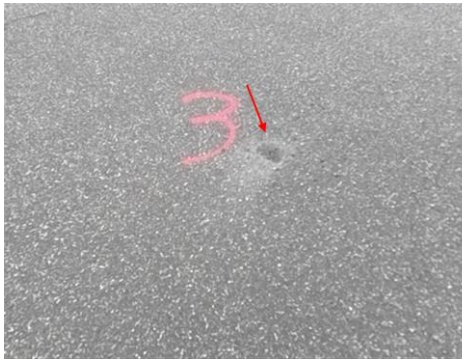
IDENTIFICATION DU CAROTTAGE : Carotte 03

Référence de la couche	Analyse amiante Conclusion	Analyse HAP Conclusion
Couche 01 enrobés	Oui Amiante non détecté	Oui <50 mg/kg

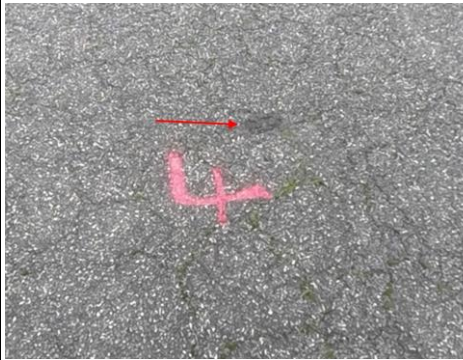
IDENTIFICATION DU CAROTTAGE : Carotte 04

Référence de la couche	Analyse amiante Conclusion	Analyse HAP Conclusion
Couche 01 enrobés	Oui Amiante non détecté	Oui <50 mg/kg

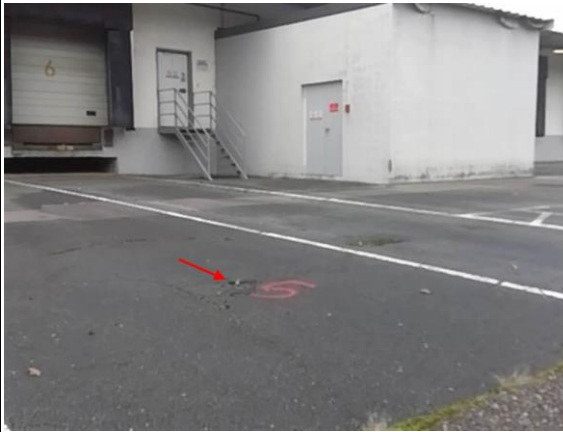
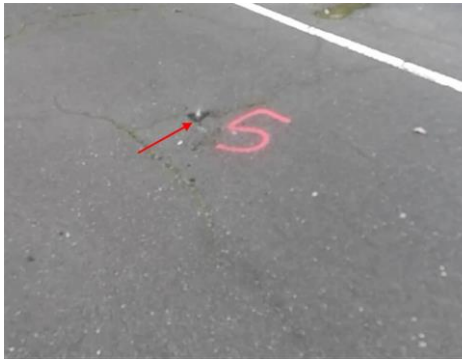
IDENTIFICATION DU CAROTTAGE : Carotte 05

Référence de la couche	Analyse amiante Conclusion	Analyse HAP Conclusion
Couche 01 enrobés	Oui Amiante non détecté	Oui <50 mg/kg

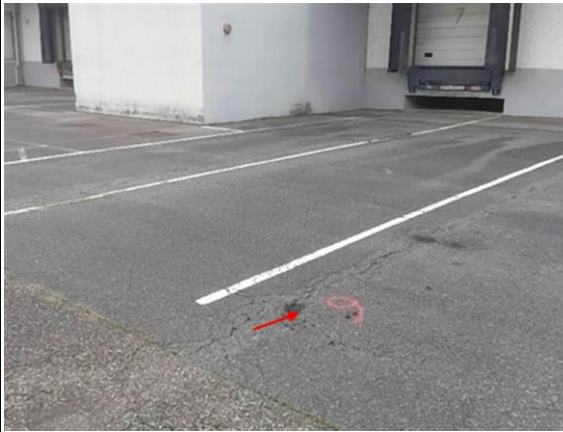
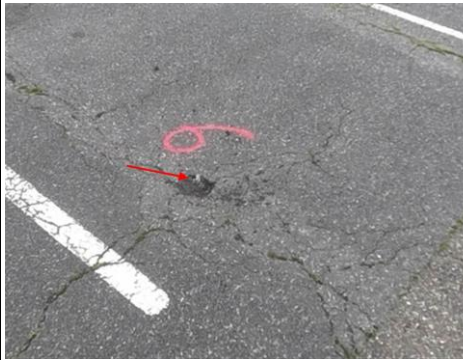
IDENTIFICATION DU CAROTTAGE : Carotte 06

Référence de la couche	Analyse amiante Conclusion	Analyse HAP Conclusion
Couche 01 enrobés pking pl	Oui Amiante non détecté	Oui <50 mg/kg

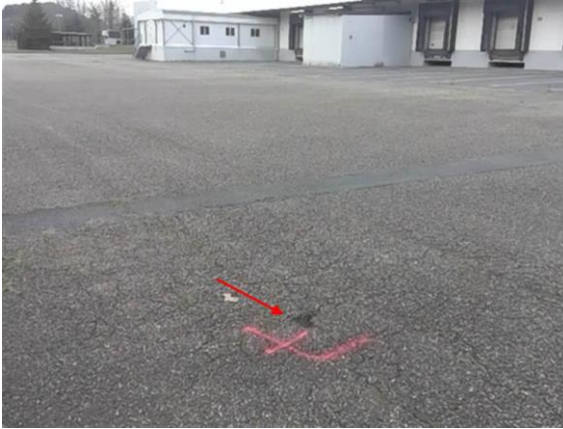
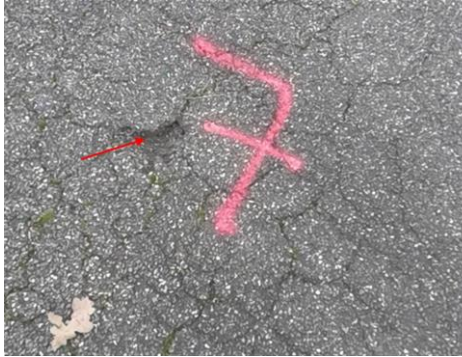
IDENTIFICATION DU CAROTTAGE : Carotte 07

Référence de la couche	Analyse amiante Conclusion	Analyse HAP Conclusion
Couche 01 enrobés	Oui Amiante non détecté	Oui <50 mg/kg

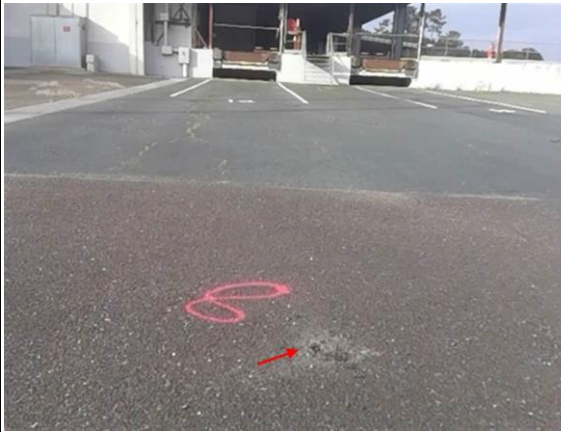
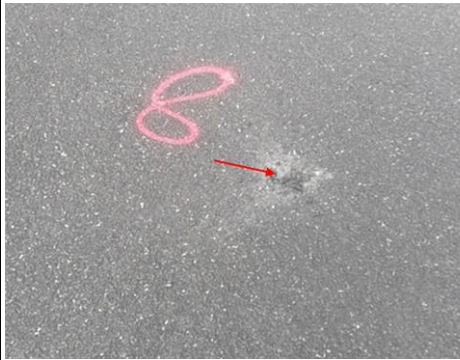
IDENTIFICATION DU CAROTTAGE : Carotte 08

Référence de la couche	Analyse amiante Conclusion	Analyse HAP Conclusion
Couche 01 enrobés	Oui Amiante non détecté	Oui <50 mg/kg

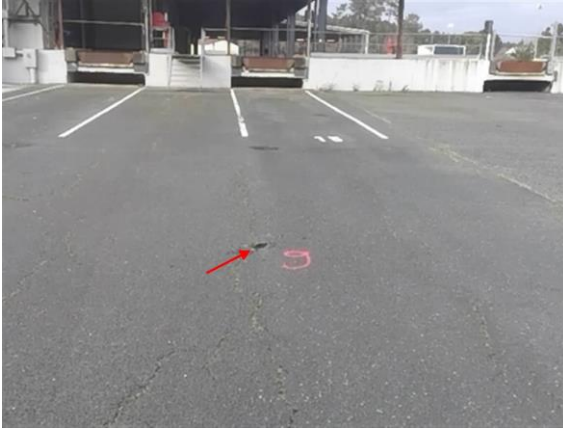
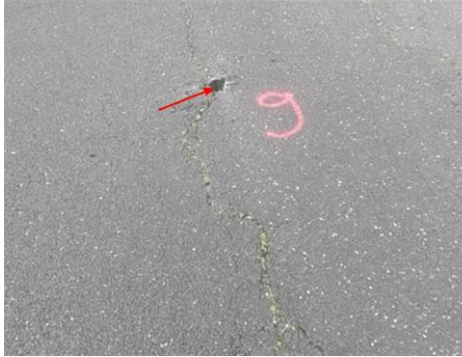
IDENTIFICATION DU CAROTTAGE : Carotte 09

Référence de la couche	Analyse amiante Conclusion	Analyse HAP Conclusion
Couche 01 enrobés pking pl	Oui Amiante non détecté	Oui <50 mg/kg

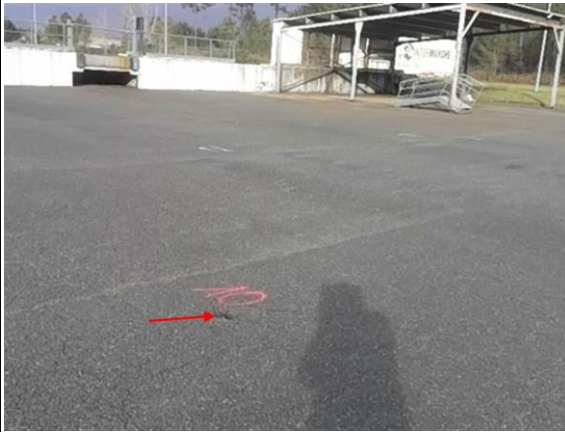
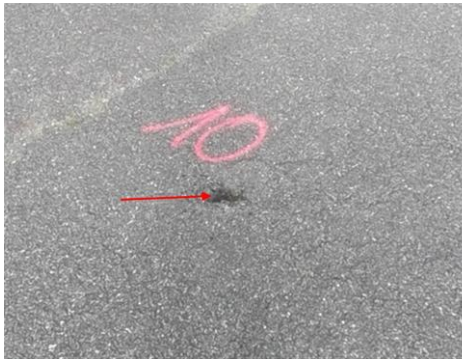
IDENTIFICATION DU CAROTTAGE : Carotte 10

Référence de la couche	Analyse amiante Conclusion	Analyse HAP Conclusion
Couche 01 enrobés	Oui Amiante non détecté	Oui <50 mg/kg

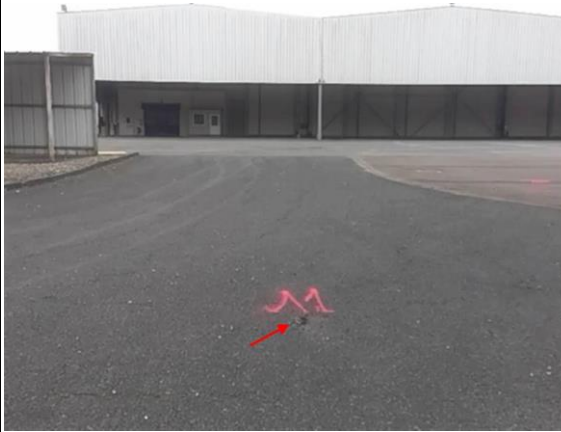
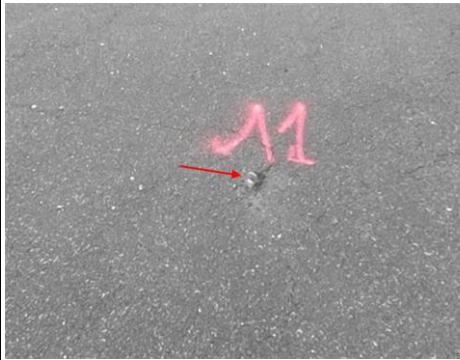
IDENTIFICATION DU CAROTTAGE : Carotte 11

Référence de la couche	Analyse amiante Conclusion	Analyse HAP Conclusion
Couche 01 enrobés	Oui Amiante non détecté	Oui <50 mg/kg

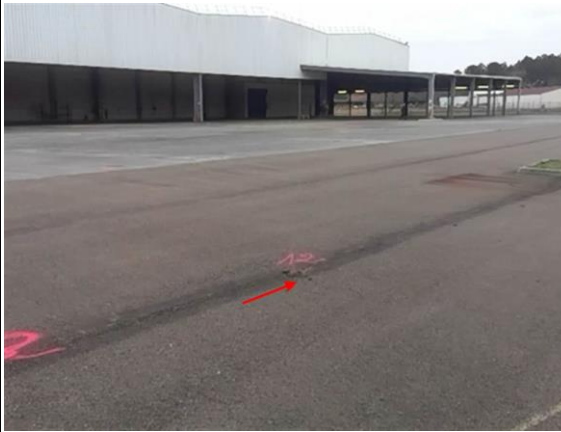
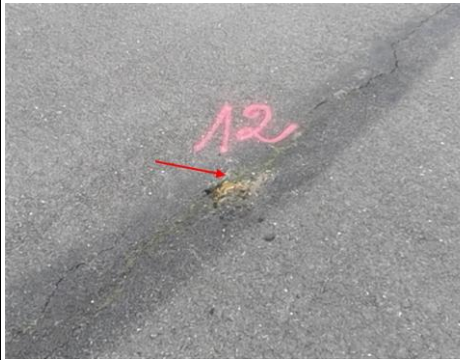
IDENTIFICATION DU CAROTTAGE : Carotte 12

Référence de la couche	Analyse amiante Conclusion	Analyse HAP Conclusion
Couche 01 enrobés	Oui Amiante non détecté	Oui <50 mg/kg

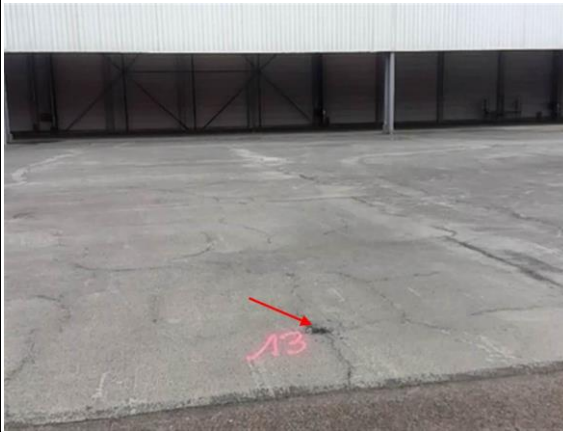
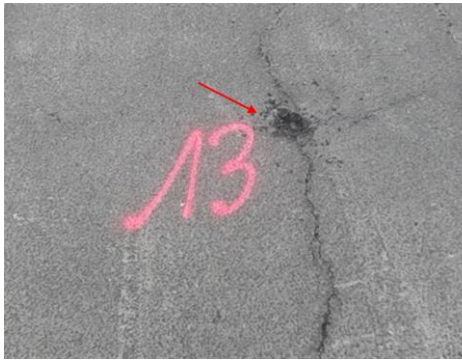
IDENTIFICATION DU CAROTTAGE : Carotte 13

Référence de la couche	Analyse amiante Conclusion	Analyse HAP Conclusion
Couche 01 enrobés	Oui Amiante non détecté	Oui <50 mg/kg

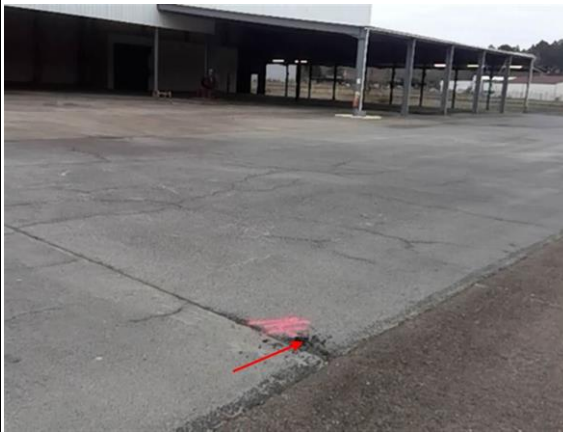
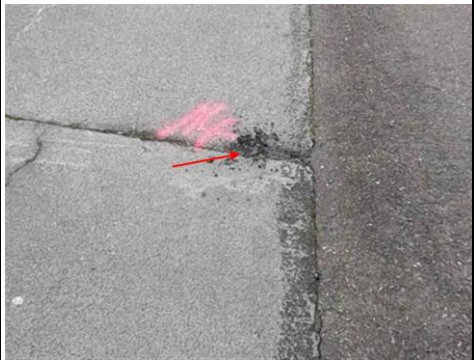
IDENTIFICATION DU CAROTTAGE : Carotte 14

Référence de la couche	Analyse amiante Conclusion	Analyse HAP Conclusion
Couche 01 enrobés	Oui Amiante non détecté	Oui <50 mg/kg

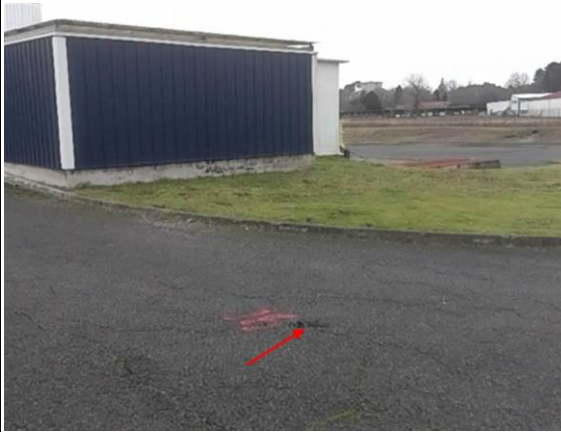
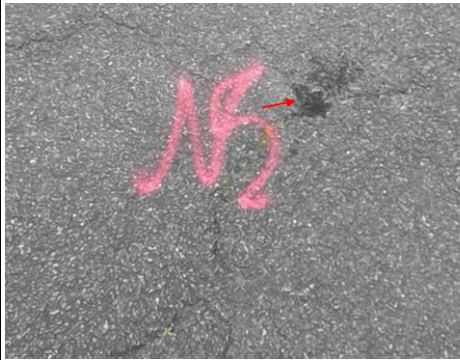
IDENTIFICATION DU CAROTTAGE : Carotte 15

Référence de la couche	Analyse amiante Conclusion	Analyse HAP Conclusion
Couche 01 enrobés	Oui Amiante non détecté	Oui <50 mg/kg

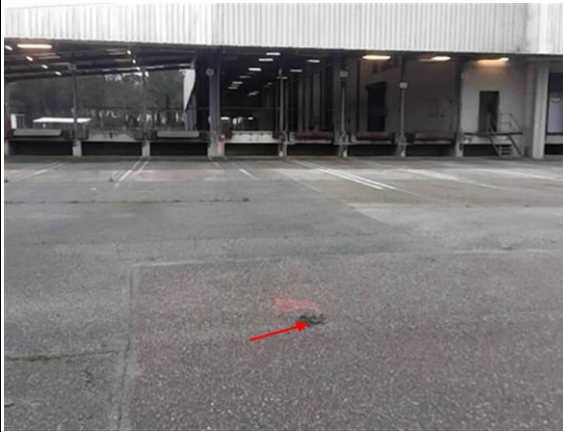
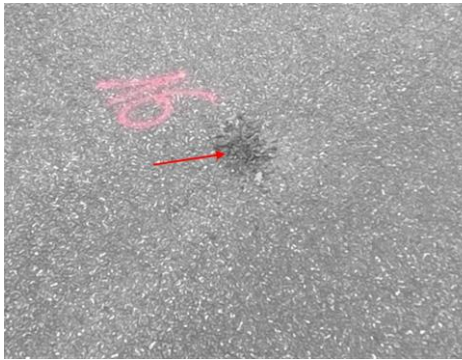
IDENTIFICATION DU CAROTTAGE : Carotte 16

Commentaires : 220 M² bitume rouge

Référence de la couche	Analyse amiante Conclusion	Analyse HAP Conclusion
Couche 01 enrobés	Oui Amiante non détecté	Oui <50 mg/kg

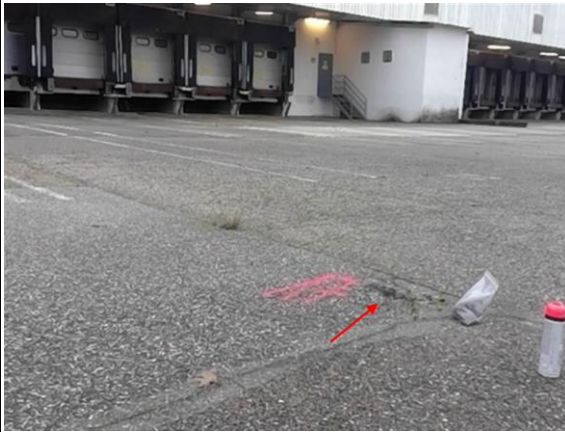
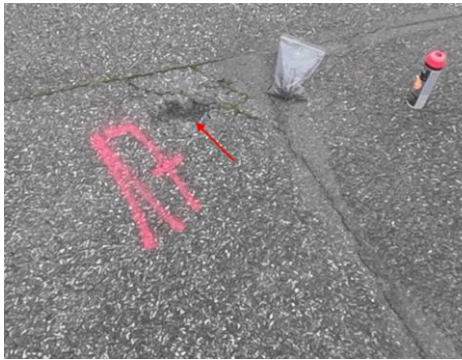
IDENTIFICATION DU CAROTTAGE : Carotte 17

Référence de la couche	Analyse amiante Conclusion	Analyse HAP Conclusion
Couche 01 enrobés	Oui Amiante non détecté	Oui <50 mg/kg

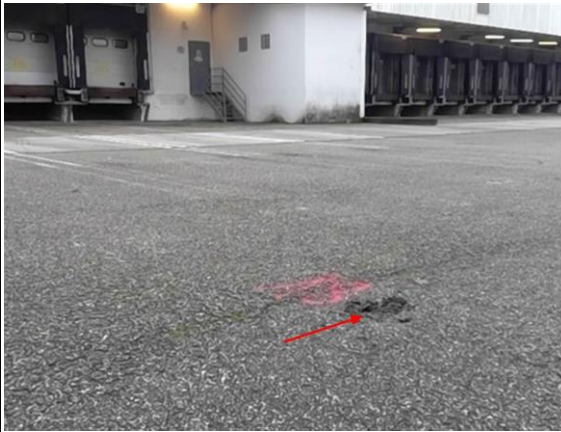
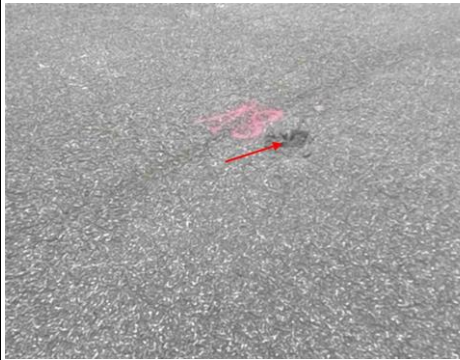
IDENTIFICATION DU CAROTTAGE : Carotte 18

Référence de la couche	Analyse amiante Conclusion	Analyse HAP Conclusion
Couche 01 enrobés	Oui Amiante non détecté	Oui <50 mg/kg

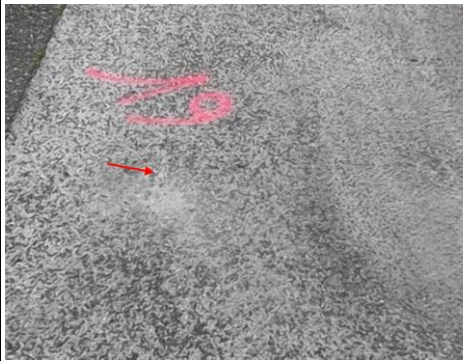
IDENTIFICATION DU CAROTTAGE : Carotte 19

Référence de la couche	Analyse amiante Conclusion	Analyse HAP Conclusion
Couche 01 enrobés	Oui Amiante non détecté	Oui <50 mg/kg

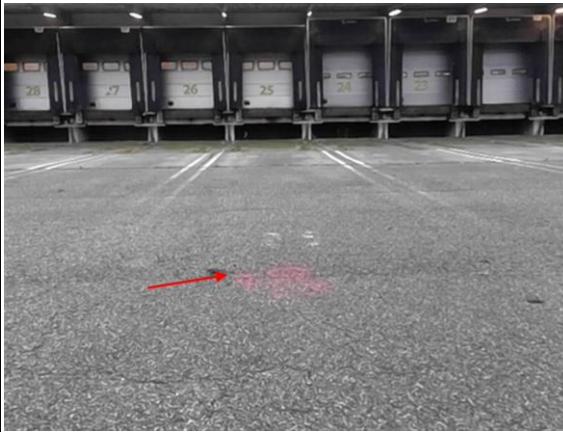
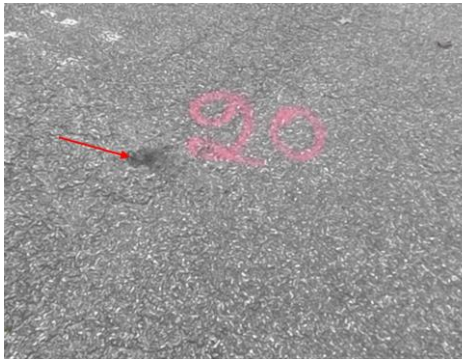
IDENTIFICATION DU CAROTTAGE : Carotte 20

Référence de la couche	Analyse amiante Conclusion	Analyse HAP Conclusion
Couche 01 enrobés	Oui Amiante non détecté	Oui <50 mg/kg

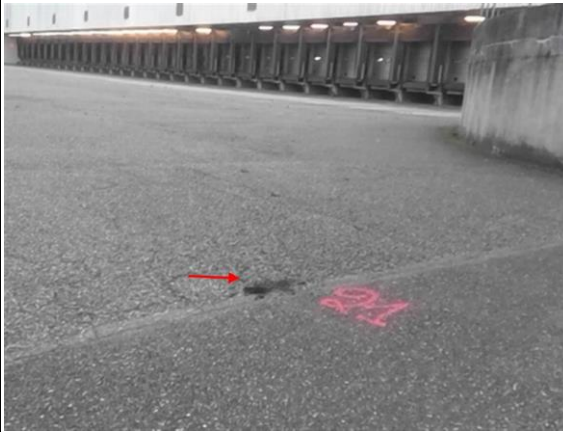
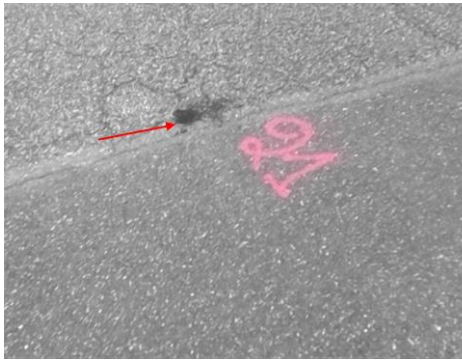
IDENTIFICATION DU CAROTTAGE : Carotte 21

Référence de la couche	Analyse amiante Conclusion	Analyse HAP Conclusion
Couche 01 enrobés	Oui Amiante non détecté	Oui <50 mg/kg

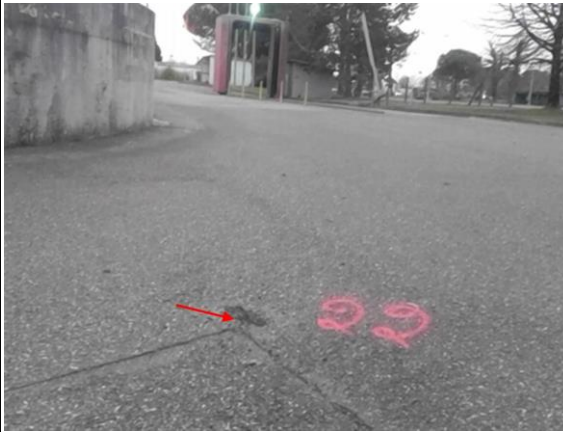
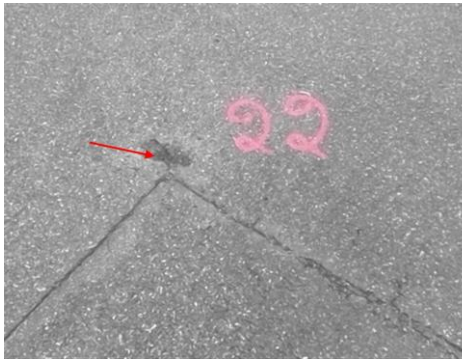
IDENTIFICATION DU CAROTTAGE : Carotte 22

Référence de la couche	Analyse amiante Conclusion	Analyse HAP Conclusion
Couche 01 enrobés	Oui Amiante non détecté	Oui <50 mg/kg

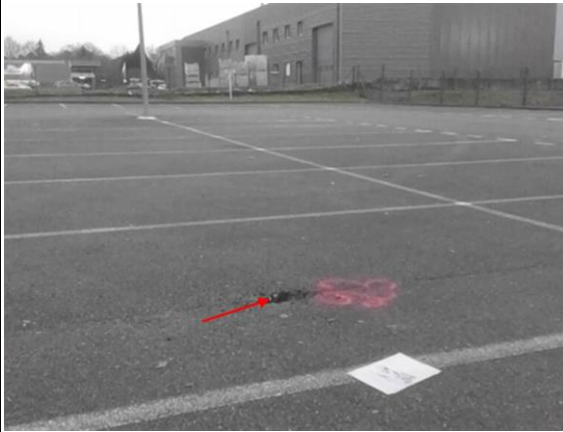
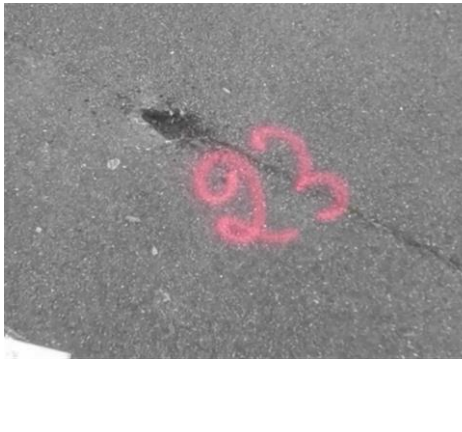
IDENTIFICATION DU CAROTTAGE : Carotte 23

Référence de la couche	Analyse amiante Conclusion	Analyse HAP Conclusion
Couche 01 enrobés	Oui Amiante non détecté	Oui <50 mg/kg

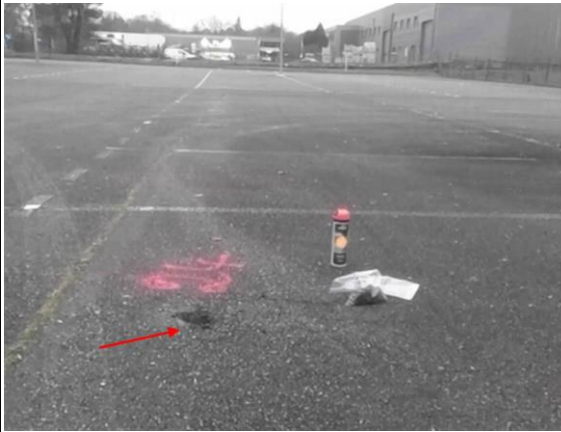
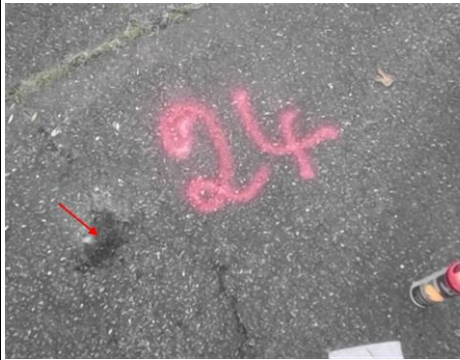
IDENTIFICATION DU CAROTTAGE : Carotte 24

Référence de la couche	Analyse amiante Conclusion	Analyse HAP Conclusion
Couche 01 enrobés	Oui Amiante non détecté	Oui <50 mg/kg

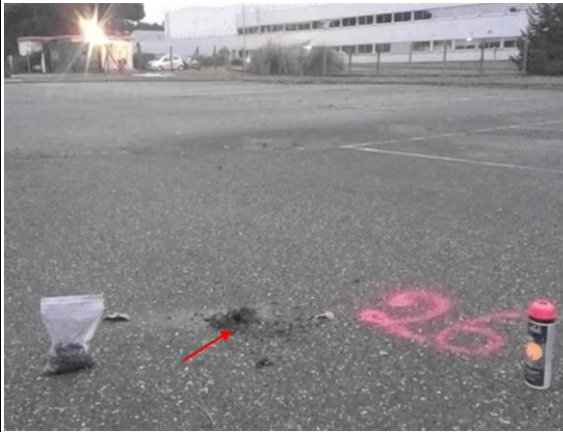
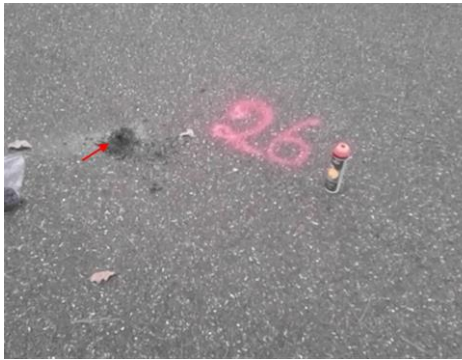
IDENTIFICATION DU CAROTTAGE : Carotte 26

Référence de la couche	Analyse amiante Conclusion	Analyse HAP Conclusion
Couche 01 enrobés	Oui Amiante non détecté	Oui <50 mg/kg
