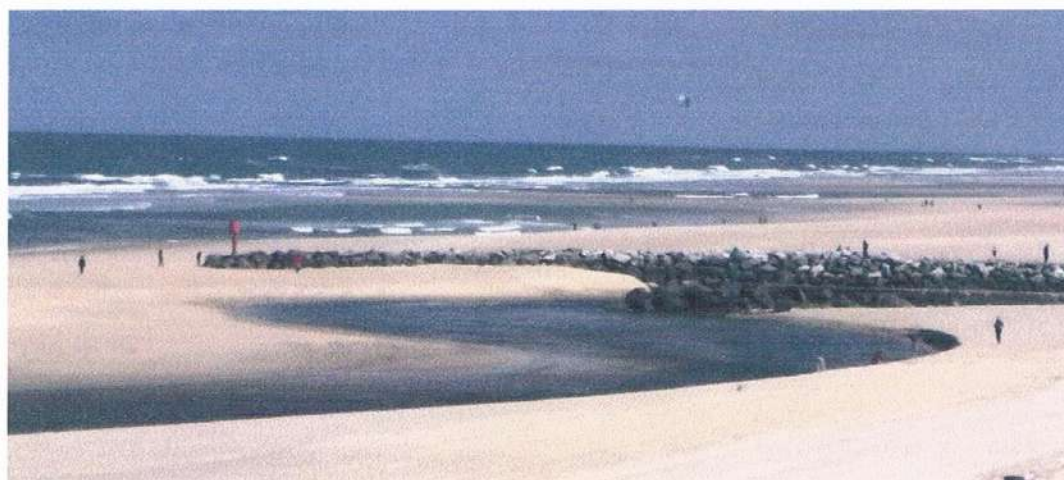
- une rupture importante du trait de côte avec un ensablement de la plage Nord important et un désensablement de la plage côté Sud. Tout un chacun peut constater ce phénomène en regardant depuis la promenade du courant la différence d'étendue entre de ces deux plages.
