PLAN PROGRES PISCICULTURE

DOCUMENT DE SYNTHESE

ELEMENTS DE DIAGNOSTIC SITE PILOTE

<u>SITE</u>	
<i>N° Base de données Nationale (BDN)</i>	148
<i>Nom du site</i>	Pisciculture du Courlis
<i>Commune</i>	Mézos
<i>Nom du cours d'eau</i>	Onesse
<i>Contact Pisciculteur :</i> <i>Nom :</i> <i>Mail :</i>	Marc de L'Hermite, responsable site : 05 58 42 84 91 - 06 880 880 54 mezos.ltca@orange.fr Emmanuel Mazeiraud, Directeur technique d'Aqualande : 05 58 05 61 01 ; emazeiraud@aqualande.com
<i>Contact Suivi du dossier :</i> <i>Structure</i> <i>Nom</i> <i>Coordonnées :</i> <i>Mail</i> <i>Téléphone</i>	Anne BORDESSOULLES Groupeement de Défense Sanitaire Aquacole d'Aquitaine 1 rue Marcel David, BP 219 40004 Mont de Marsan Cedex anne.gdsaa@orange.fr 05 58 06 88 62

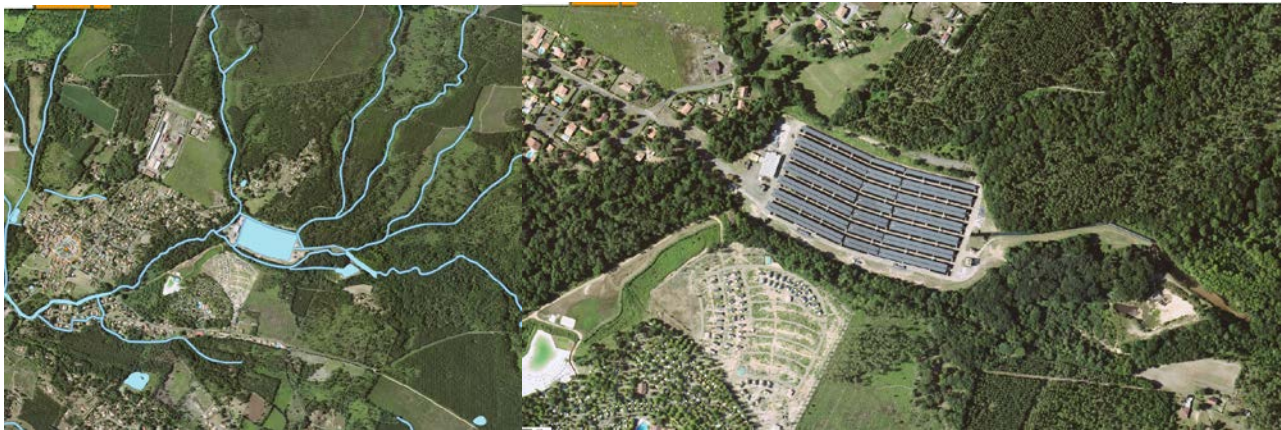
Photo aérienne site et cours d'eau : schéma hydraulique localisant barrage, bief, point de prélèvement, point(s) rejets

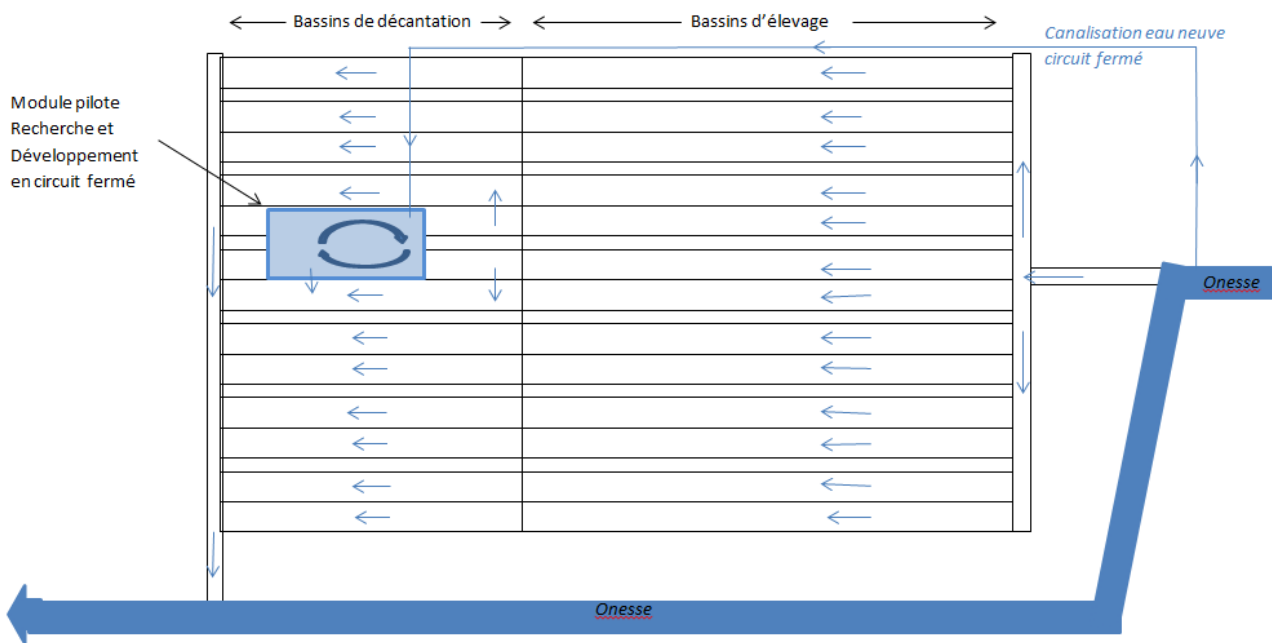
SCHEMA DU CIRCUIT D'EAU DE LA PISCICULTURE DU COURLIS

Les bassins de la pisciculture sont alimentés en eau grâce à un barrage sur l'Onesse qui forme une retenue. L'eau s'écoule gravitairement dans les 13 bassins après avoir été oxygénée par des plateformes à jets et 4 tubes en U. Elle passe ensuite dans 11 bassins de décantation avant de rejoindre l'Onesse. La longueur du cours d'eau court-circuitée est d'environ 700 mètres.

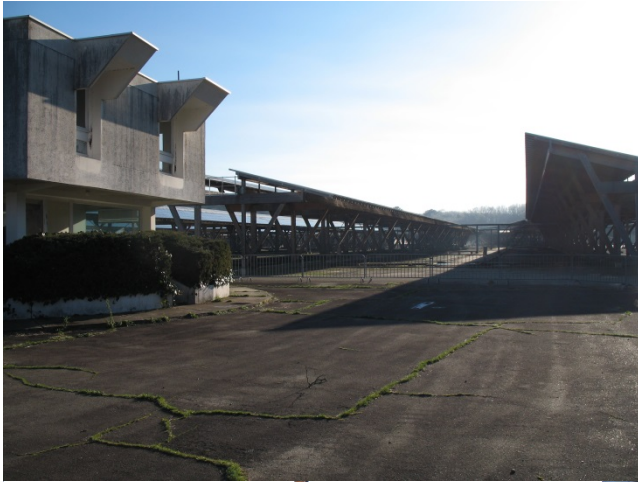
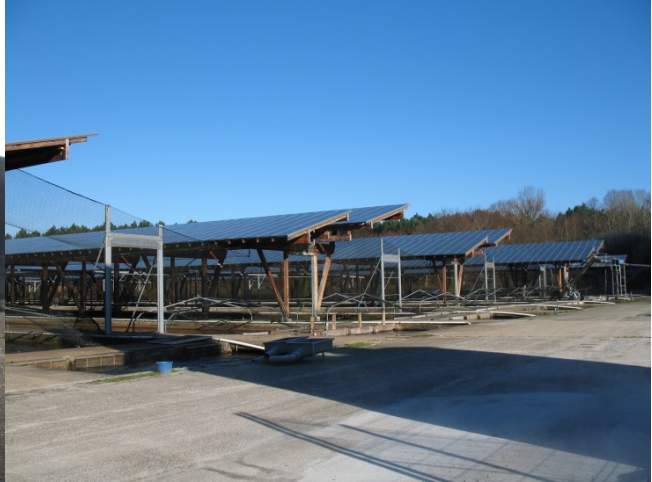
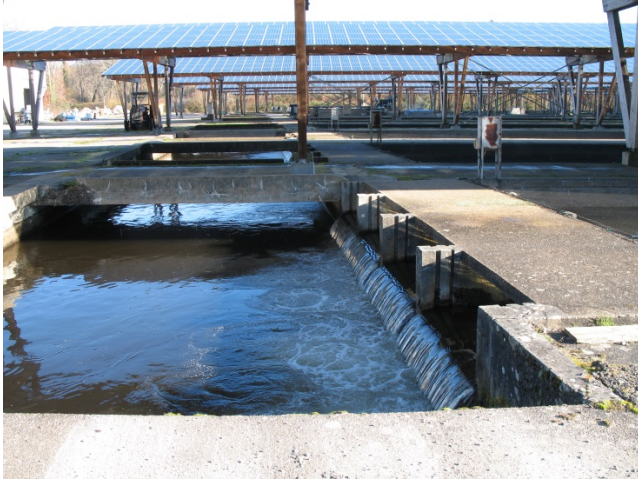
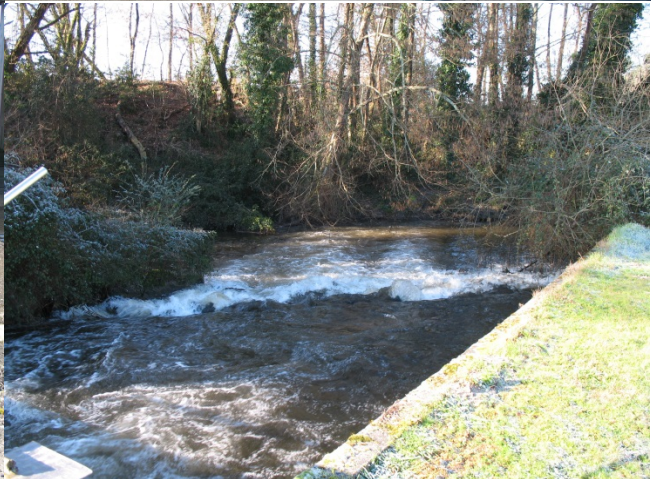
Photos : vues globale du site

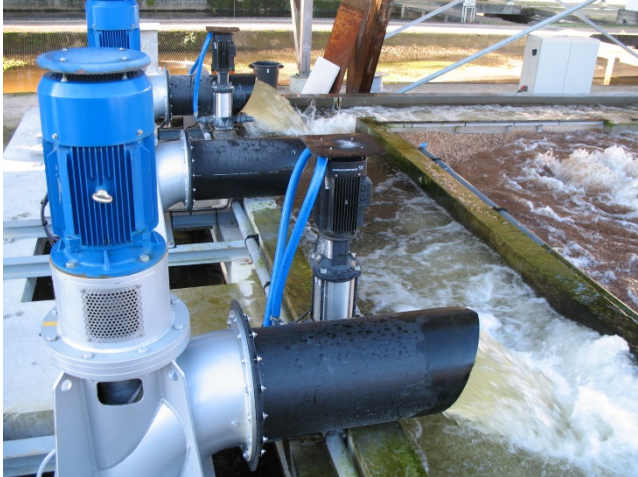
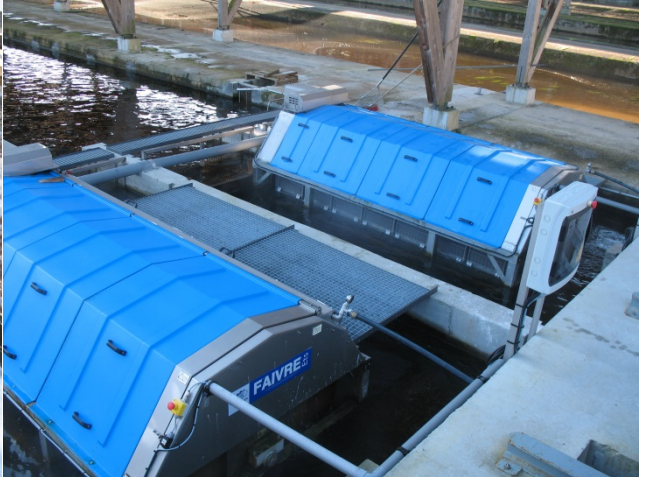
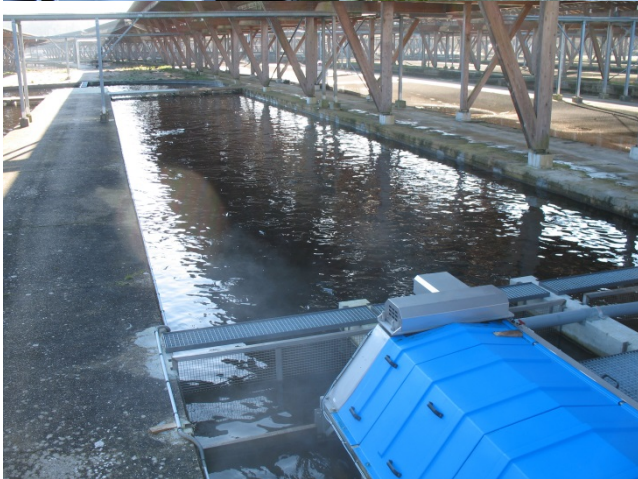
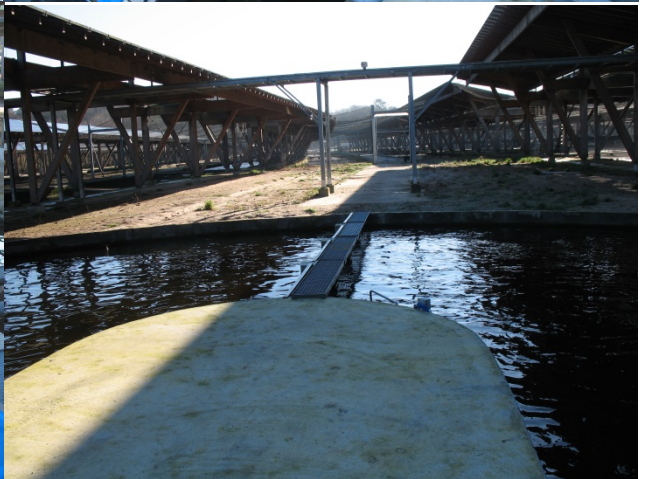
Photos : vues du module pilote Recherche et Développement en circuit fermé

Fin 2015, un module pilote R&D en circuit fermé a été créé.

Une partie du site a été récemment rénové. Les tests sur le module pilote en circuit fermé vont se poursuivre. Il est prévu de l'alimenter en eau par le biais d'un forage.

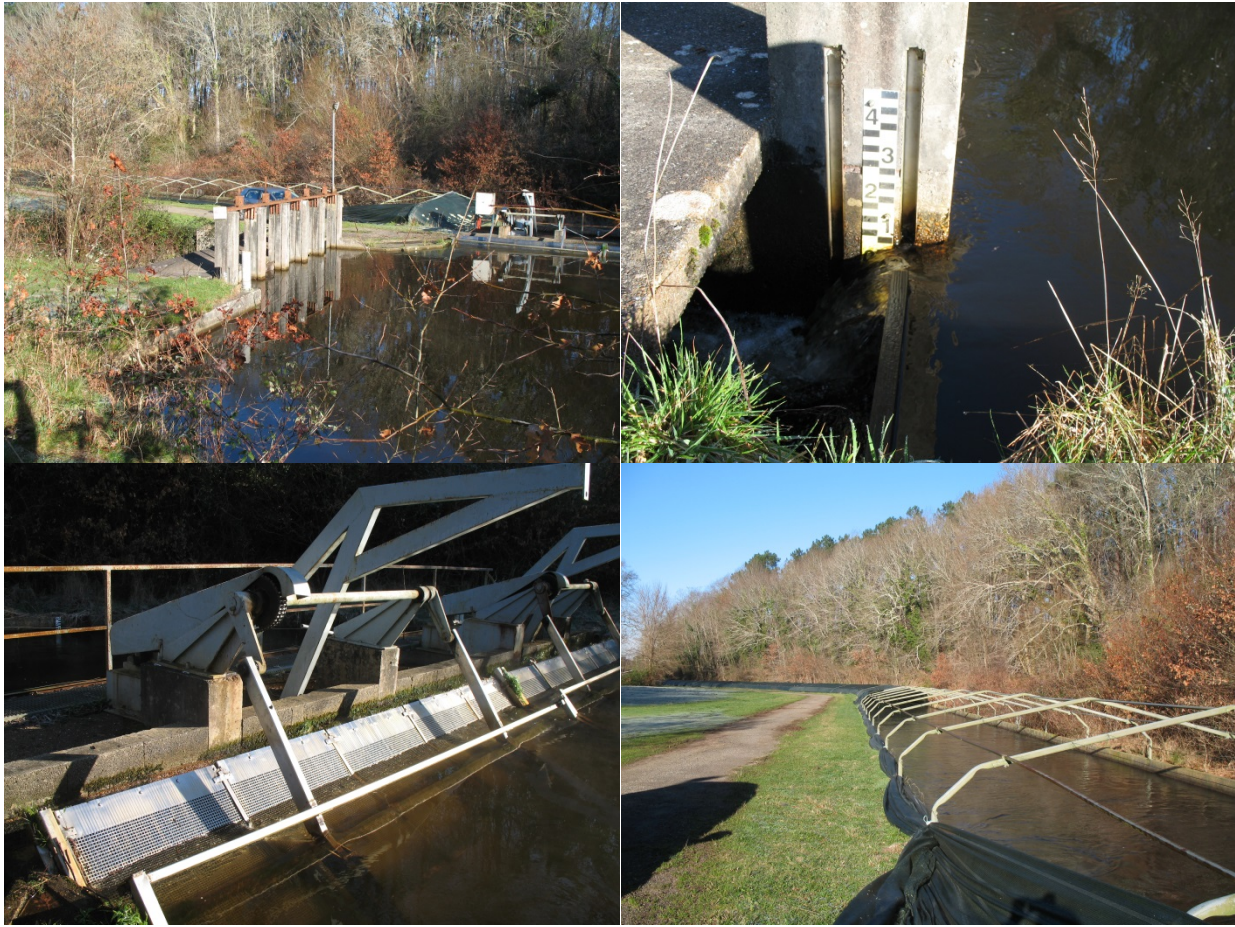
Photos : vues de la prise d'eau et du canal d'amenée d'eau

La méthode de mesure des débits appliquée par le pisciculteur pourrait être corrélée par des mesures de débit sur le terrain (voir disponibilités ITAVI ou autres prestataires).
