**Rapport de mission de repérage des matériaux et produits contenant de l'amiante dans les immeubles bâtis avant démolition
(Listes C de l'annexe 13-9 du Code de la Santé publique)**

Numéro de dossier : 0505
Date du repérage : 23/01/2023 au 28

Immeuble bâti visité	
Adresse	Rue : ITM Chemin des Mousquetaires Bât., escalier, niveau, appartement n°, lot n°: , Lot numéro Non communiqué Code postal, ville : . 40990 ANGOUME
Périmètre de repérage :
Type de logement : Entrepôt+bureaux
Fonction principale du bâtiment : Industrie
Date de construction : Date du permis de construire non connue

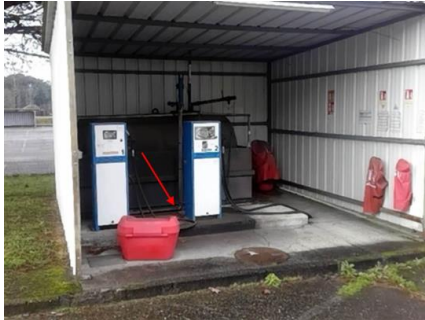
Localisation	Identifiant + Description	Conclusion (justification)	Etat de conservation et préconisations	Photo
Extérieur	<p>Identifiant: M038-P064 Description: plaque Liste selon annexe.13-9 du CSP: C</p>	Présence d'amiante (Après analyse en laboratoire)

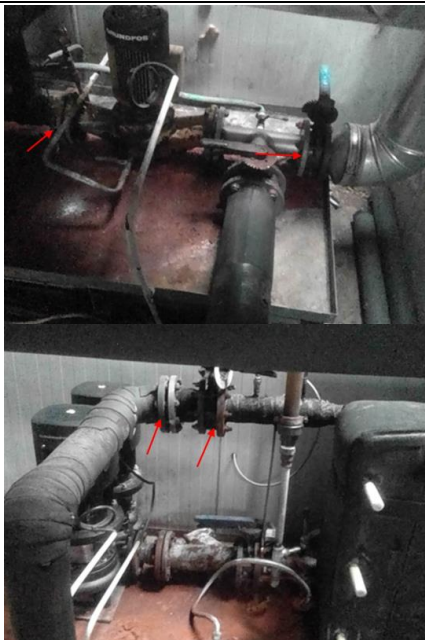
Plenum	<p>Identifiant: M037 Description: Joint plat prédécoupé pour brides Liste selon annexe.13-9 du CSP: C</p>	Non prélevé pour ne pas altérer sa fonction

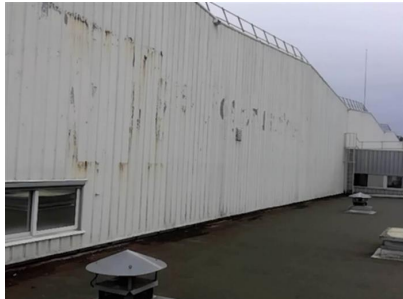
M021 : Peinture des bardages métalliques					
Pièces : Extérieur					
Localisation	n° de sondage	Description	Echantillon	N° Echantillon	Photo
Extérieur	1	<p>Identifiant : M021</p> <p>Description : Peinture des bardages métalliques</p> <p>Résultat : Absence d'amiante</p>	Oui toiture	P043; P044

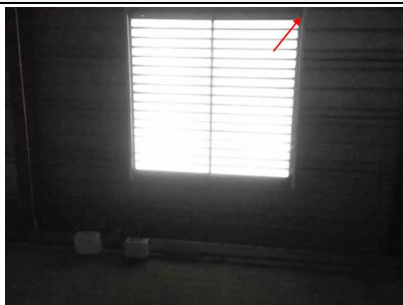
M034 : Joint d'étanchéité entre menuiserie et structure					
Pièces : Plenum					
Localisation	n° de sondage	Description	Echantillon	N° Echantillon	Photo
Plenum	1	<p>Identifiant : M034</p> <p>Description : Joint d'étanchéité entre ventilation et structure</p> <p>Résultat : Absence d'amiante</p>	Oui Plenum : porte 31 et 27	P058; P059

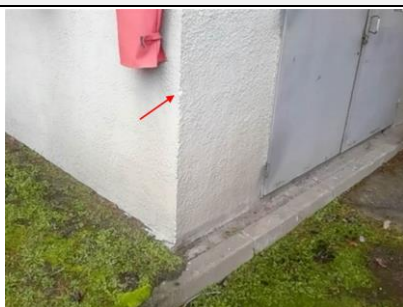
M039 : Enduit extérieur (projeté, lissé ou taloché)					
Pièces : Extérieur					
Localisation	n° de sondage	Description	Echantillon	N° Echantillon	Photo
Extérieur	1	<p>Identifiant : M039</p> <p>Description : Enduit extérieur (projeté, lissé ou taloché)</p> <p>Résultat : Absence d'amiante</p>	Oui extérieur : lavage	P065

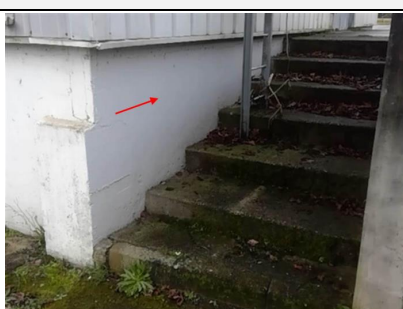
M040 : Peinture sur béton					
Pièces : Extérieur					
Localisation	n° de sondage	Description	Echantillon	N° Echantillon	Photo
Extérieur	1	<p>Identifiant : M040</p> <p>Description : Peinture GRISE sur béton</p> <p>Résultat : Absence d'amiante</p>	Oui extérieur	P066

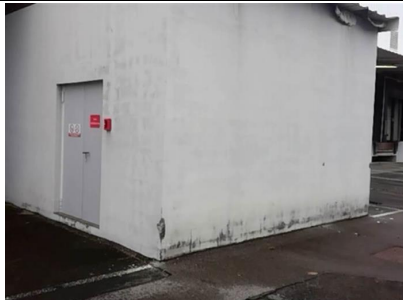
M051 : Enduit extérieur (projeté, lissé ou taloché)

Localisation	n° de sondage	Description	Echantillon	N° Echantillon	Photo
Extérieur	1	<p><u>Identifiant</u> : M051</p> <p><u>Description</u> : Enduit extérieur (projeté, lissé ou taloché) sous 1 ere couche</p> <p><u>Résultat</u> : Absence d'amiante</p>	Oui extérieur	P089; P090

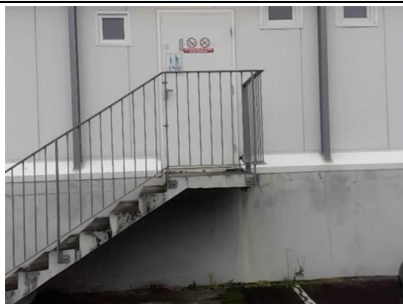
M052 : Peinture sur béton

Localisation	n° de sondage	Description	Echantillon	N° Echantillon	Photo
Extérieur	1	<p><u>Identifiant</u> : M052</p> <p><u>Description</u> : Peinture sur béton</p> <p><u>Résultat</u> : Absence d'amiante</p>	Oui extérieur	P091

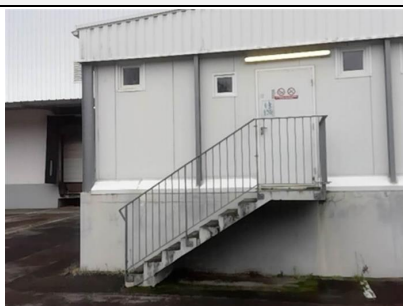
M053 : Joint d'étanchéité entre menuiserie et structure

Localisation	n° de sondage	Description	Echantillon	N° Echantillon	Photo
Extérieur	1	<p><u>Identifiant</u> : M053</p> <p><u>Description</u> : Joint d'étanchéité entre menuiserie et structure</p> <p><u>Résultat</u> : Absence d'amiante</p>	Oui extérieur	P092

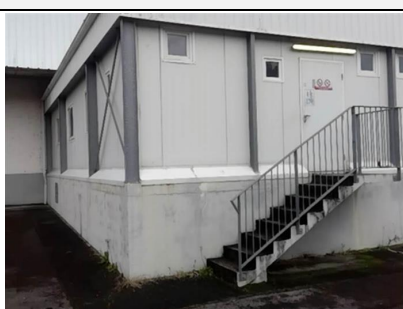
M054 : Enduit extérieur (projeté, lissé ou taloché)

Localisation	n° de sondage	Description	Echantillon	N° Echantillon	Photo
Extérieur	1	<p><u>Identifiant</u> : M054</p> <p><u>Description</u> : Matériau de type peinture (gris) ; matériau semi-dur (blanc) ; matériau dur de type mortier, béton, chape (gris)</p> <p><u>Résultat</u> : Absence d'amiante</p>	Oui extérieur	P093; P094

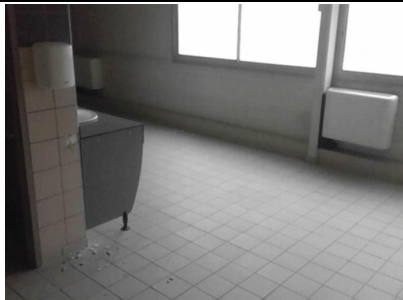
M003 : Colle de faïence

Localisation	n° de sondage	Description	Echantillon	N° Echantillon	Photo
RDC	1	<p><u>Identifiant</u> : M003</p> <p><u>Description</u> : Matériau dur de type ciment-colle (blanc) ; matériau (pulvérulent) (vert) ; matériau souple fibreux de type papier, carton (marron) ; matériau semi-dur de type plâtre (blanc)</p> <p><u>Résultat</u> : Absence d'amiante</p>	Oui BUREAUX - RDC	P005; P006

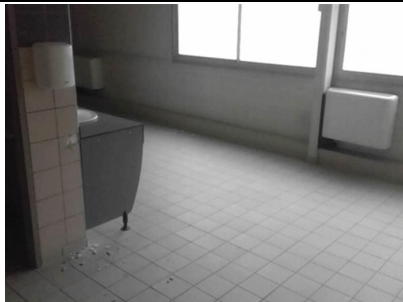
M003-2 : Colle de faïence

Localisation	n° de sondage	Description	Echantillon	N° Echantillon	Photo
RDC	1	<p><u>Identifiant</u> : M003-2</p> <p><u>Description</u> : Matériau souple fibreux de type papier, carton (marron)</p> <p><u>Résultat</u> : Absence d'amiante</p>	Sondage et extension de la ZPSO du ou des échantillon(s) :	P005-2

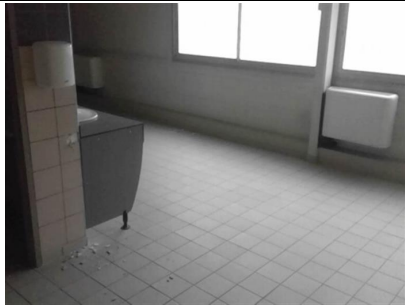
M003-3 : Colle de faïence					
Niveau : Bureaux					
Localisation	n° de sondage	Description	Echantillon	N° Echantillon	Photo
RDC	1	<p><u>Identifiant</u> :M003-3</p> <p><u>Description</u> :Matériau semi-dur de type plâtre (blanc)</p> <p><u>Résultat</u> : Absence d'amiante</p>	<p>Sondage et extension de la ZPSO du ou des échantillon(s) : P005-3</p>	P005-3

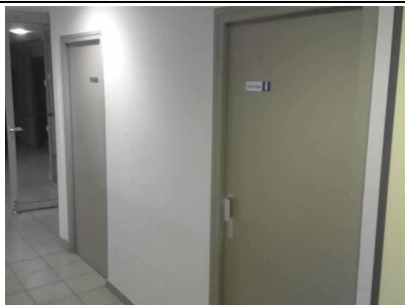
M004 : Colle de faïence					
Niveau : Bureaux					
Localisation	n° de sondage	Description	Echantillon	N° Echantillon	Photo
RDC	1	<p><u>Identifiant</u> :M004</p> <p><u>Description</u> :Colle de faïence</p> <p><u>Résultat</u> : Absence d'amiante</p>	<p>Oui</p> <p>BUREAUX - RDC : wc fe/wc homme</p>	P007; P008

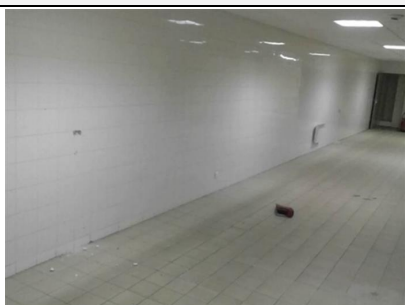
M006 : Colle de faïence					
Niveau : Bureaux					
Localisation	n° de sondage	Description	Echantillon	N° Echantillon	Photo
RDC	1	<p><u>Identifiant</u> :M006</p> <p><u>Description</u> :Matériau dur de type ciment-colle (beige) ; matériau souple fibreux de type papier, carton (marron) ; matériau semi-dur (blanc)</p> <p><u>Résultat</u> : Absence d'amiante</p>	<p>Oui</p> <p>BUREAUX - RDC</p>	P011; P012

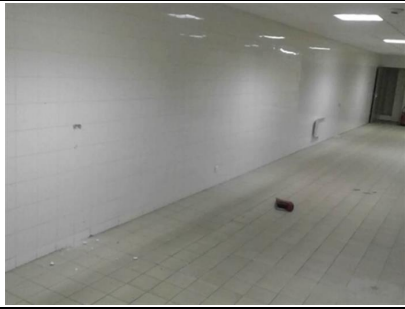
M006-2 : Colle de faïence					
Niveau : Bureaux					
Localisation	n° de sondage	Description	Echantillon	N° Echantillon	Photo
RDC	1	<p>Identifiant : M006-2</p> <p>Description : Matériau souple fibreux de type papier, carton (marron)</p> <p>Résultat : Absence d'amiante</p>	Sondage et extension de la ZPSO du ou des échantillon(s) :	P011-2

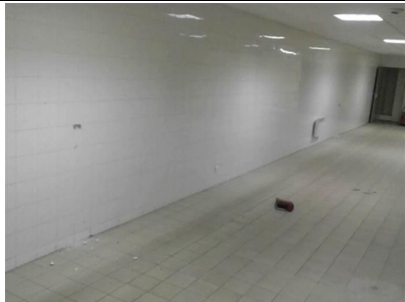
2	<p>Identifiant : M006-2</p> <p>Description : Matériau souple fibreux de type papier, carton (marron)</p> <p>Résultat : Absence d'amiante</p>	Sondage et extension de la ZPSO du ou des échantillon(s) :	P012-2

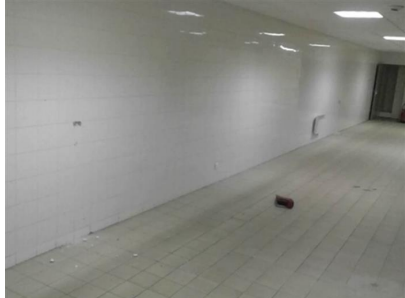
M006-3 : Colle de faïence					
Niveau : Bureaux					
Localisation	n° de sondage	Description	Echantillon	N° Echantillon	Photo
RDC	1	<p>Identifiant : M006-3</p> <p>Description : Matériau semi-dur de type plâtre (blanc)</p> <p>Résultat : Absence d'amiante</p>	Sondage et extension de la ZPSO du ou des échantillon(s) :	P011-3

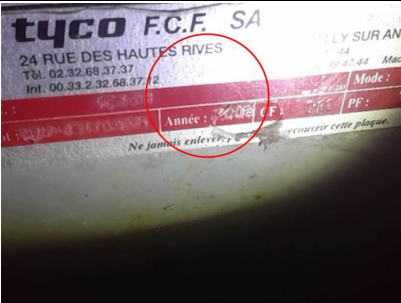
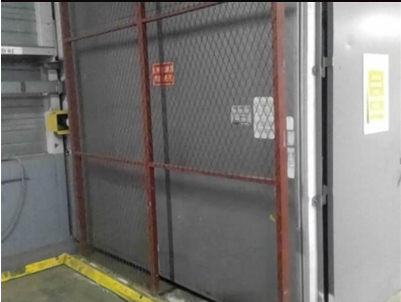
M025 : Joints					
Pièces : Couloir et salle de charge					
Localisation	n° de sondage	Description	Echantillon	N° Echantillon	Photo
Couloir et salle de charge	1	<p><u>Identifiant</u> : M025</p> <p><u>Description</u> : porte coupe feu</p> <p><u>Résultat</u> : Absence d'amiante</p>	Aucun prélèvement

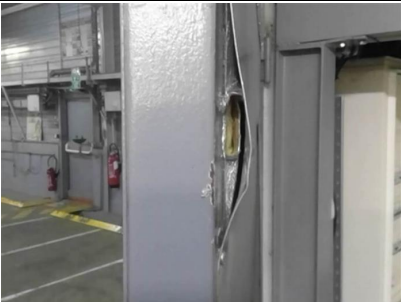
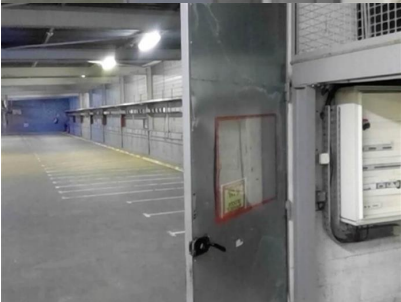
M026 : Joints					
Pièces : Couloir et salle de charge					
Localisation	n° de sondage	Description	Echantillon	N° Echantillon	Photo
Couloir et salle de charge	1	<p><u>Identifiant</u> : M026</p> <p><u>Description</u> : PORTE COUPE FEU</p> <p><u>Résultat</u> : Absence d'amiante</p>	Aucun prélèvement

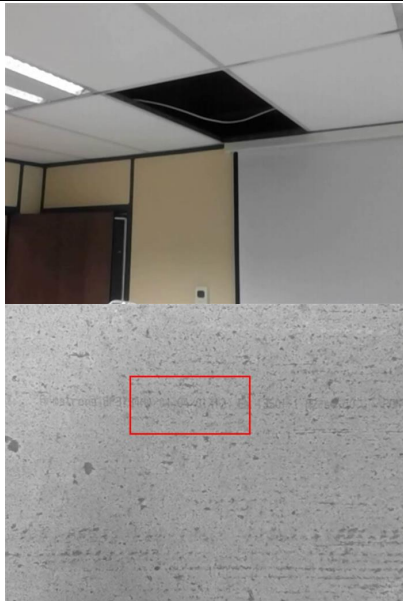
M010 : Panneaux et plaques

Localisation	n° de sondage	Description	Echantillon	N° Echantillon	Photo
RDC; BUREAUX - 1er	1	Identifiant : M010 Description : Panneaux et plaques Résultat : Absence d'amiante	Aucun prélèvement

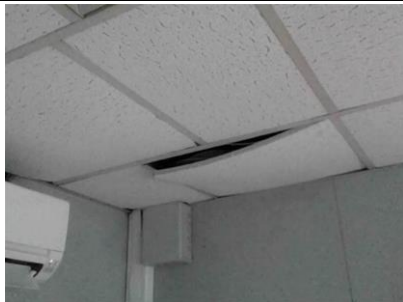
M056 : Panneaux et plaques

Localisation	n° de sondage	Description	Echantillon	N° Echantillon	Photo
Poste de garde	1	Identifiant : M056 Description : Panneaux et plaques Résultat : Absence d'amiante	Oui BUREAUX - RDC	P097; P098

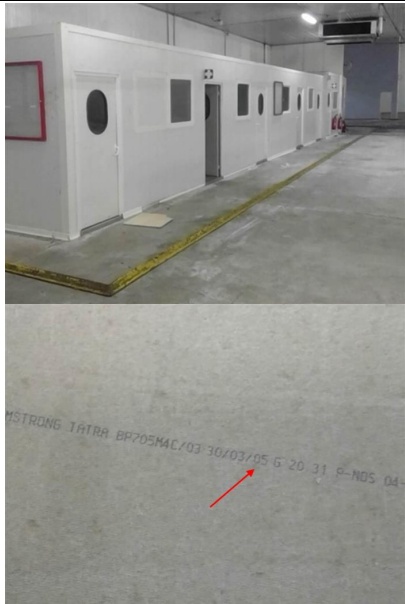
M061 : Panneaux et plaques					
Pièces : Frais					
Localisation	n° de sondage	Description	Echantillon	N° Echantillon	Photo
Frais	1	<p><u>Identifiant</u> : M061</p> <p><u>Description</u> : Panneaux et plaques</p> <p><u>Résultat</u> : Absence d'amiante</p>	Aucun prélèvement

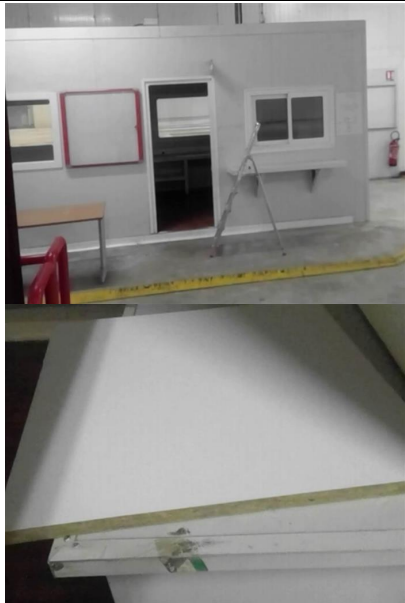
M062 : Panneaux et plaques					
Pièces : Entrepot et exp FL					
Localisation	n° de sondage	Description	Echantillon	N° Echantillon	Photo
Entrepot et exp FL	1	<p><u>Identifiant</u> : M062</p> <p><u>Description</u> : Panneaux et plaques</p> <p><u>Résultat</u> : Absence d'amiante</p>	Aucun prélèvement

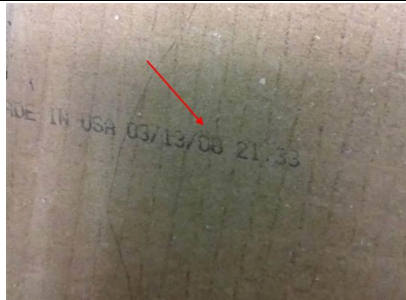
M065 : Panneaux et plaques					
Pièces : Quai d expedition					
Localisation	n° de sondage	Description	Echantillon	N° Echantillon	Photo
Quai d expedition	1	<p><u>Identifiant</u> : M065</p> <p><u>Description</u> : Panneaux et plaques</p> <p><u>Résultat</u> : Absence d'amiante</p>	Aucun prélèvement

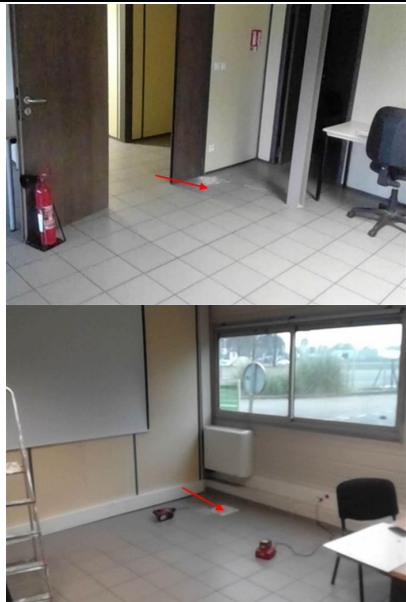
M001 : Colle de carrelage					
Niveau : Bureaux					
Localisation	n° de sondage	Description	Echantillon	N° Echantillon	Photo
RDC	1	<p><u>Identifiant</u> : M001</p> <p><u>Description</u> : Colle de carrelage</p> <p><u>Résultat</u> : Absence d'amiante</p>	Oui BUREAUX - RDC : vente	P001; P002

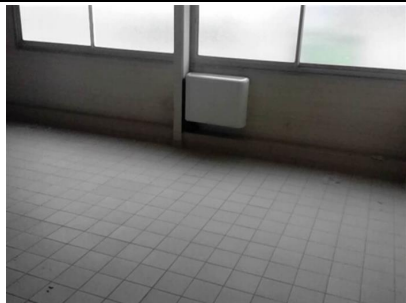
M002 : Colle de carrelage					
Niveau : Bureaux					
Localisation	n° de sondage	Description	Echantillon	N° Echantillon	Photo
RDC	1	<p><u>Identifiant</u> : M002</p> <p><u>Description</u> : Colle de carrelage</p> <p><u>Résultat</u> : Absence d'amiante</p>	Oui BUREAUX - RDC : san femme	P003; P004

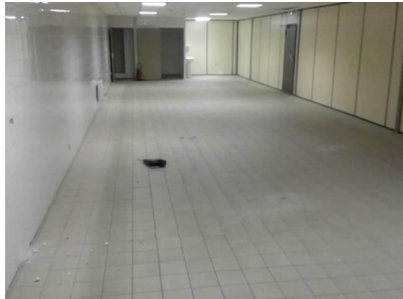
M005 : Colle de carrelage					
Niveau : Bureaux					
Localisation	n° de sondage	Description	Echantillon	N° Echantillon	Photo
RDC	1	<p>Identifiant : M005</p> <p>Description : Colle de carrelage</p> <p>Résultat : Absence d'amiante</p>	Oui BUREAUX - RDC	P009; P010

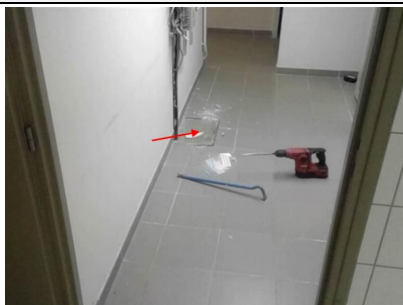
M007 : Colle de carrelage					
Niveau : Bureaux					
Localisation	n° de sondage	Description	Echantillon	N° Echantillon	Photo
RDC	1	<p>Identifiant : M007</p> <p>Description : Colle de carrelage</p> <p>Résultat : Absence d'amiante</p>	Oui BUREAUX - RDC	P013; P014

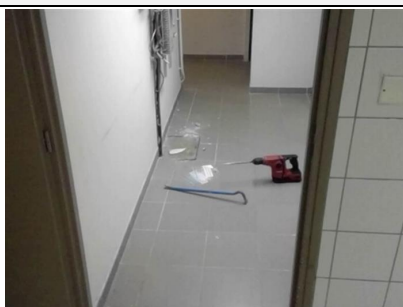
M008 : Ragréage					
Niveau : Bureaux					
Localisation	n° de sondage	Description	Echantillon	N° Echantillon	Photo
RDC	1	<p>Identifiant : M008</p> <p>Description : Ragréage</p> <p>Résultat : Absence d'amiante</p>	Oui BUREAUX - RDC	P015; P016

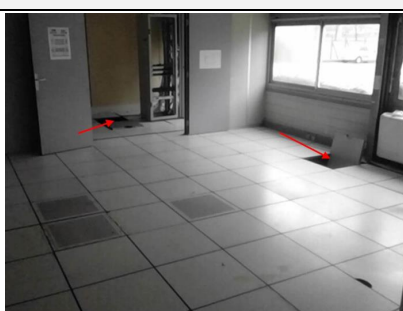
M009 : -					
Niveau : Bureaux					
Localisation	n° de sondage	Description	Echantillon	N° Echantillon	Photo
RDC	1	<p>Identifiant : M009</p> <p>Description : dalle béton et peinture grise</p> <p>Résultat : Absence d'amiante</p>	Oui BUREAUX - RDC	P017; P018

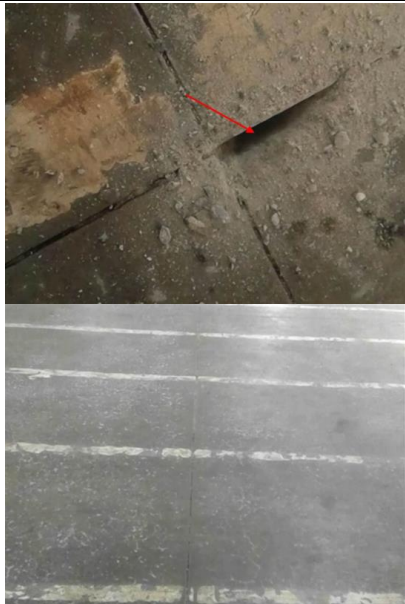
M029 : Joint de dilatation et d'assemblage					
Pièces : Entrepot et exp FL					
Localisation	n° de sondage	Description	Echantillon	N° Echantillon	Photo
Entrepot et exp FL	1	<p><u>Identifiant</u> : M029 <u>Description</u> : Joint de dilatation et d'assemblage (bois) <u>Résultat</u> : Susceptible de contenir de l'amiante</p>	Aucun prélèvement

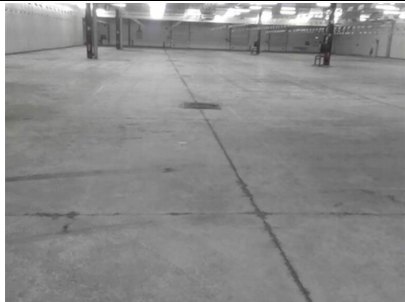
M030 : -					
Pièces : Entrepot et exp FL					
Localisation	n° de sondage	Description	Echantillon	N° Echantillon	Photo
Entrepot et exp FL	1	<p><u>Identifiant</u> : M030 <u>Description</u> : dalle béton <u>Résultat</u> : Absence d'amiante</p>	Oui entrepot et exp FL	P053

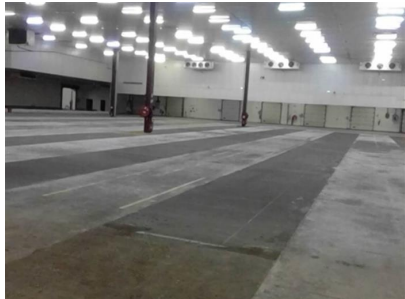
M059 : Joint de dilatation et d'assemblage					
Pièces : Frais					
Localisation	n° de sondage	Description	Echantillon	N° Echantillon	Photo
Frais	1	<p>Identifiant : M059</p> <p>Description : Joint de dilatation et d'assemblage</p> <p>Résultat : Absence d'amiante</p>	Oui frais	P103; P106

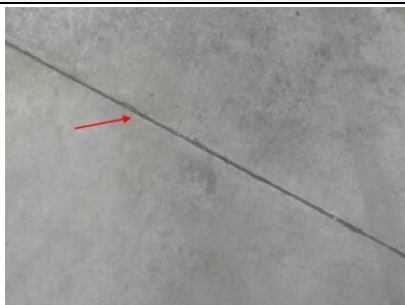
M060 : Joint de dilatation et d'assemblage					
Pièces : Frais					
Localisation	n° de sondage	Description	Echantillon	N° Echantillon	Photo
Frais	1	<p>Identifiant : M060</p> <p>Description : couvre Joint de dilatation et d'assemblage</p> <p>Résultat : Absence d'amiante</p>	Oui frais	P104; P105

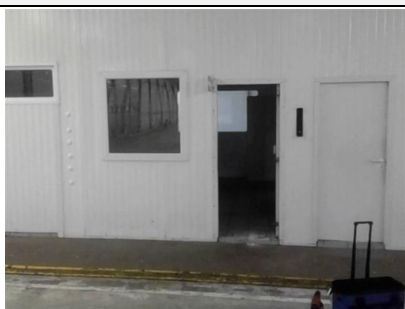
M063 : Colle de carrelage					
Pièces : Quai d'expédition					
Localisation	n° de sondage	Description	Echantillon	N° Echantillon	Photo
Quai d'expédition	1	<p>Identifiant : M063</p> <p>Description : Colle de carrelage</p> <p>Résultat : Absence d'amiante</p>	Oui quai d'expédition	P107; P108

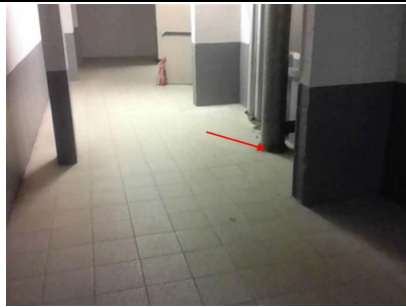
Couloir et salle de charge	1	<p><u>Identifiant</u> : M027</p> <p><u>Description</u> : Joint entre éléments</p> <p><u>Résultat</u> : Absence d'amiante</p>	Oui couloir et salle de charge	P051

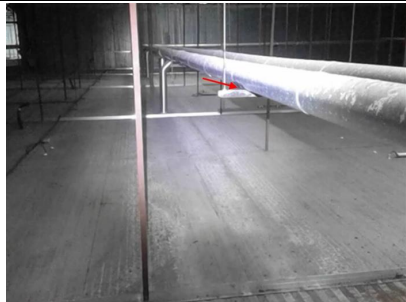
M032 : Calorifuge (tresses, coquilles, matelas...)

Localisation	n° de sondage	Description	Echantillon	N° Echantillon	Photo
Plenum	1	<p><u>Identifiant</u> : M032</p> <p><u>Description</u> : support conduit recouvert de bitume</p> <p><u>Résultat</u> : Absence d'amiante</p>	Oui Plenum	P055; P056

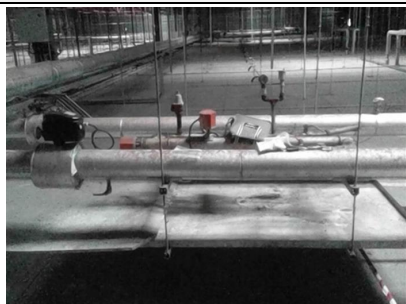
M035 : Enveloppe (bande tissée enduite ou non)

Localisation	n° de sondage	Description	Echantillon	N° Echantillon	Photo
Plenum	1	<p><u>Identifiant</u> : M035</p> <p><u>Description</u> : Enveloppe (bande tissée enduite ou non)</p> <p><u>Résultat</u> : Absence d'amiante</p>	Oui Plenum Plenum : PORTE 22	P060; P061

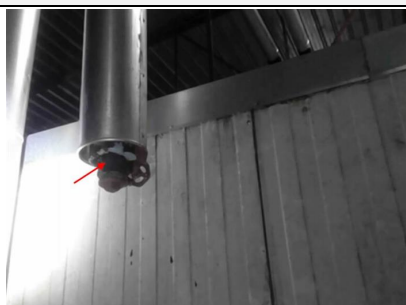
M036 : Colle de calorifugeage

Localisation	n° de sondage	Description	Echantillon	N° Echantillon	Photo
Plenum	1	<p><u>Identifiant</u> : M036</p> <p><u>Description</u> : Colle de calorifugeage</p> <p><u>Résultat</u> : Absence d'amiante</p>	Oui Plenum Plenum : Porte 11 sud	P062; P063

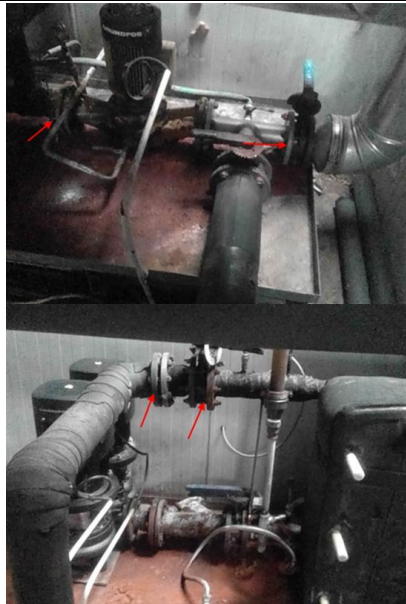
M037 : Joint plat prédécoupé pour brides					
Pièces : Plenum					
Localisation	n° de sondage	Description	Echantillon	N° Echantillon	Photo
Plenum	1	<p><u>Identifiant</u> :M037</p> <p><u>Description</u> :Joint plat prédécoupé pour brides</p> <p><u>Résultat</u> : Susceptible de contenir de l'amiante</p>	Aucun prélèvement

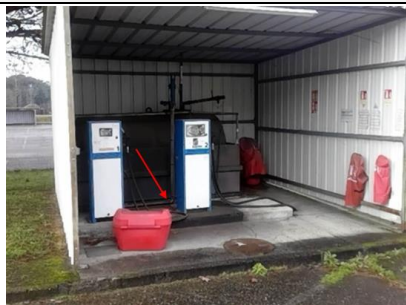
M038 : Élément en fibres-ciment (jardinières, bordures...)					
Pièces : Extérieur					
Localisation	n° de sondage	Description	Echantillon	N° Echantillon	Photo
Extérieur	1	<p><u>Identifiant</u> :M038</p> <p><u>Description</u> :plaque</p> <p><u>Résultat</u> : Présence d'amiante</p>	Oui extérieur	P064

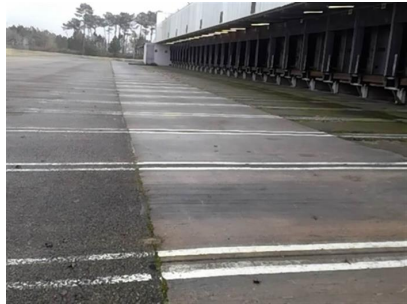
M042 : -quai					
Pièces : Extérieur					
Localisation	n° de sondage	Description	Echantillon	N° Echantillon	Photo
Extérieur	1	<p>Identifiant :M042</p> <p>Description :joint bitume</p> <p>Résultat : Absence d'amiante</p>	Oui extérieur	P068; P069; P070

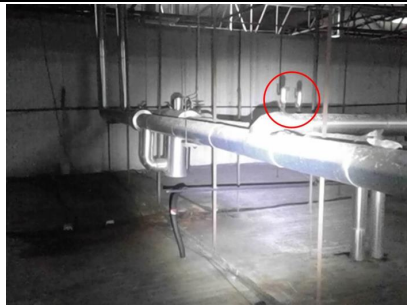
M033 : -vanne					
Pièces : Plenum					
Localisation	n° de sondage	Description	Echantillon	N° Echantillon	Photo
Plenum	1	<p>Identifiant :M033</p> <p>Description :bitume</p> <p>Résultat : Absence d'amiante</p>	Oui Plenum	P057

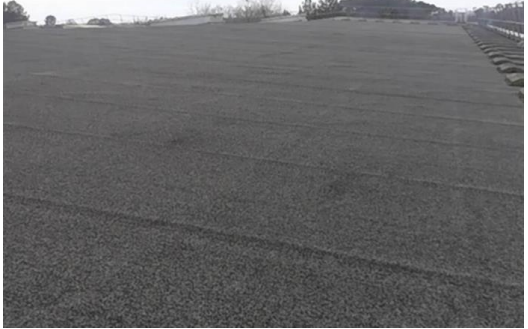
Zone	Identifiant + Description	Conclusion (justification)	Photo
M018	<p>Localisation : Toiture Echantillons : P033; P039; P041 Description : Matériau (fibreuse) (bitumineux) (noir) ; matériau fibreux de type isolant (jaune)</p>	<p>Absence d'amiante (Après analyse en laboratoire)</p>

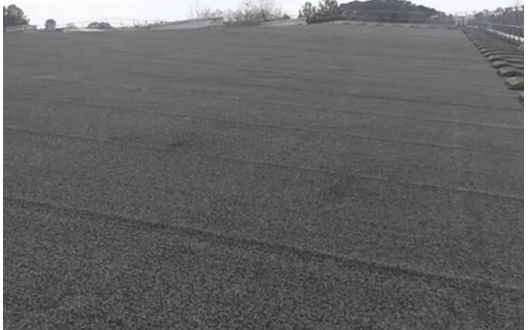
M018-2	<p>Localisation : Toiture Echantillons : P033-2; P039-2; P041-2 Description : Matériau fibreux de type isolant (jaune)</p>	<p>Absence d'amiante (Après analyse en laboratoire)</p>

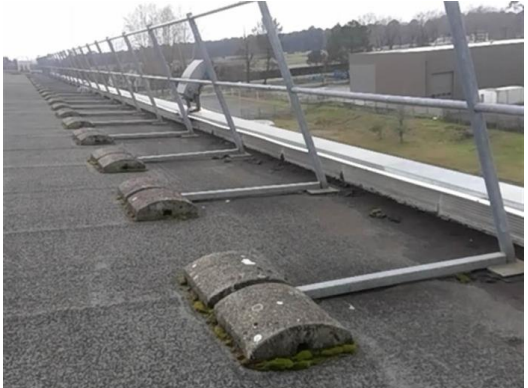
M019	<p>Localisation : Toiture Echantillons : P034; P040 Description : Relevé : revêtement bitumineux (bandes, lés...) ACROTERE</p>	<p>Absence d'amiante (Après analyse en laboratoire)</p>

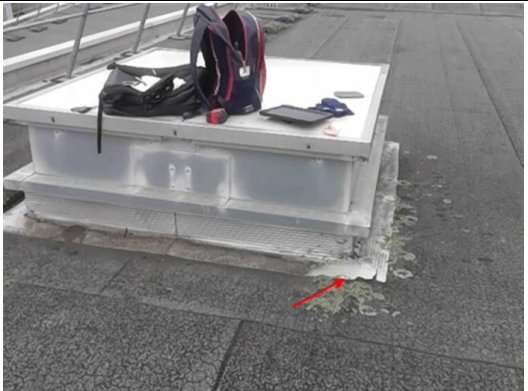
M020	<p>Localisation : Toiture Echantillons : P035; P036; P037 Description : Relevé : revêtement bitumineux (bandes, lés...) LANTERNEAUX</p>	<p>Absence d'amiante (Après analyse en laboratoire)</p>

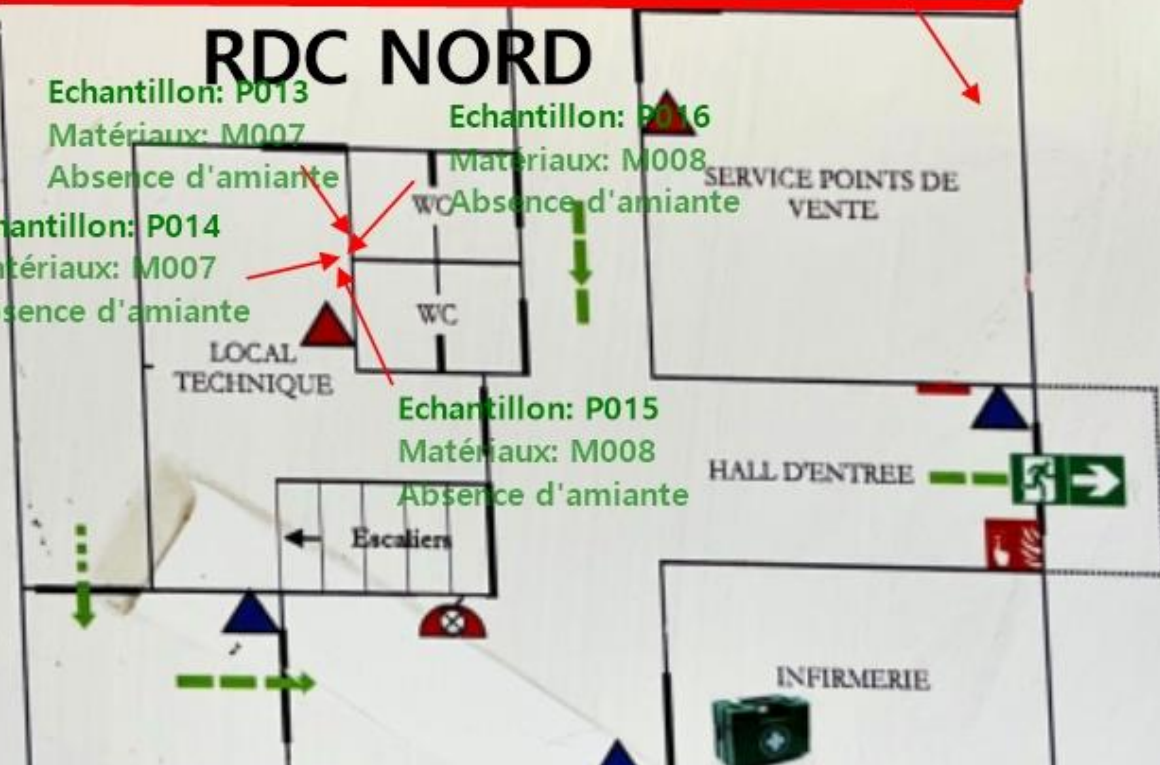
RDC NORD

Echantillon: P001
Matériaux: M001
Absence d'amiante

Echantillon: P013
Matériaux: M007
Absence d'amiante

Echantillon: P016
Matériaux: M008
Absence d'amiante

Echantillon: P014
Matériaux: M007
Absence d'amiante

Echantillon: P015
Matériaux: M008
Absence d'amiante

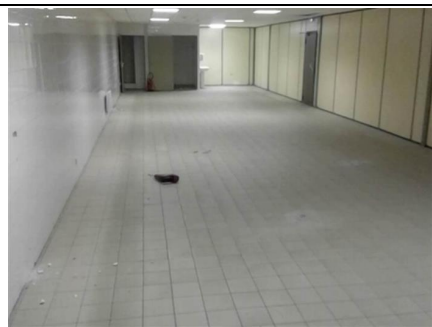
<p>Photo n° PhA004 Localisation : Bureaux - RDC Ouvrage : 3 - Parois verticales intérieures - Revêtements de murs, poteaux, cloisons, gaines, coffres Partie d'ouvrage : Colle de faïence Description : Colle de faïence</p>

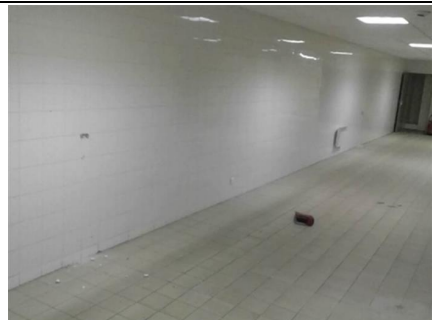
Photo n° PhA005
Localisation : Bureaux - RDC
Ouvrage : 5 - Planchers et planchers techniques - Revêtements de sols
Partie d'ouvrage : Colle de carrelage
Description : Colle de carrelage

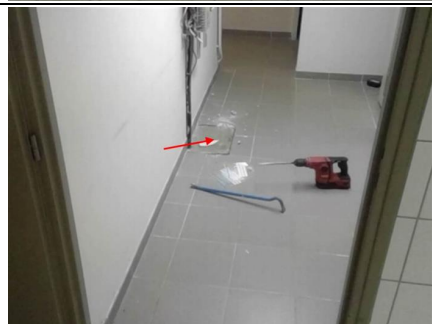
Photo n° PhA006
Localisation : Bureaux - RDC
Ouvrage : 3 - Parois verticales intérieures - Revêtements de murs, poteaux, cloisons, gaines, coffres
Partie d'ouvrage : Colle de faïence
Description : Matériau dur de type ciment-colle (beige) ; matériau souple fibreux de type papier, carton (marron) ; matériau semi-dur (blanc)

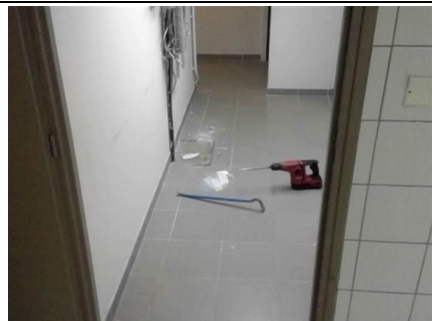
Photo n° PhA007
Localisation : Bureaux - RDC
Ouvrage : 5 - Planchers et planchers techniques - Revêtements de sols
Partie d'ouvrage : Colle de carrelage
Description : Colle de carrelage

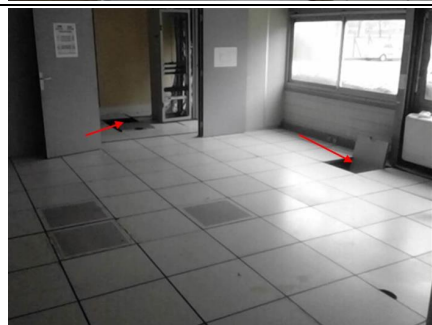
Photo n° PhA008
Localisation : Bureaux - RDC
Ouvrage : 5 - Planchers et planchers techniques - Revêtements de sols
Partie d'ouvrage : Ragréage
Description : Ragréage

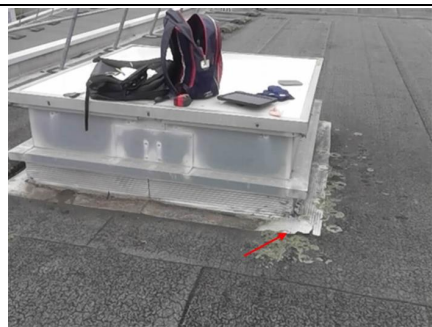
<p>Photo n° PhA017 Localisation : Toiture Ouvrage : 1 - Couvertures, Toitures, Terrasses et étanchéités - Étanchéité de toiture terrasse Partie d'ouvrage : Partie plane : revêtement bitumineux (bandes, lés...) Description : Partie plane : revêtement bitumineux (bandes, lés...)</p>

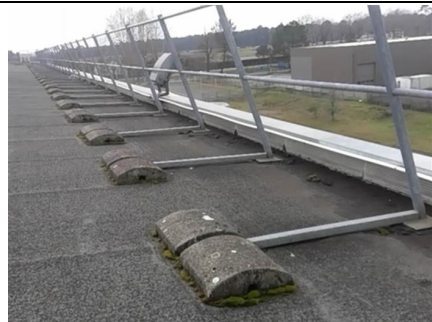
Photo n° PhA018
Localisation : Toiture
Ouvrage : 1 - Couvertures, Toitures, Terrasses et étanchéités - Étanchéité de toiture terrasse
Partie d'ouvrage : Relevé : revêtement bitumineux (bandes, lés...)
Description : Relevé : revêtement bitumineux (bandes, lés...) LANTERNEAUX

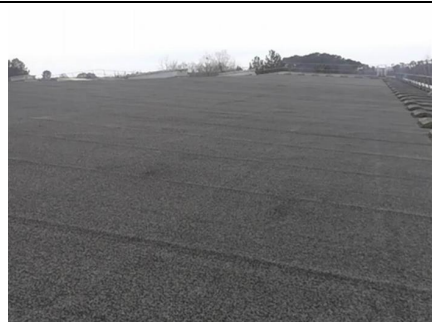
Photo n° PhA019
Localisation : Toiture
Ouvrage : 1 - Couvertures, Toitures, Terrasses et étanchéités - Étanchéité de toiture terrasse
Partie d'ouvrage : Relevé : revêtement bitumineux (bandes, lés...)
Description : Relevé : revêtement bitumineux (bandes, lés...) ACROTÈRE

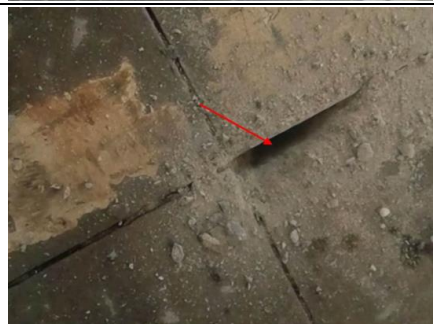
Photo n° PhA027
Localisation : Entrepot et exp FL
Ouvrage : 5 - Planchers et planchers techniques - Revêtements de sols
Partie d'ouvrage : Joint de dilatation et d'assemblage
Description : Joint de dilatation et d'assemblage (bois)

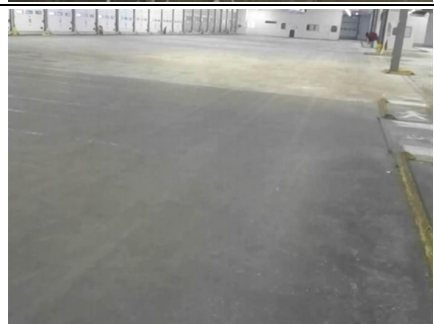
Photo n° PhA027
Localisation : Entrepot et exp FL
Ouvrage : 5 - Planchers et planchers techniques - Revêtements de sols
Partie d'ouvrage : Joint de dilatation et d'assemblage
Description : Joint de dilatation et d'assemblage (bois)

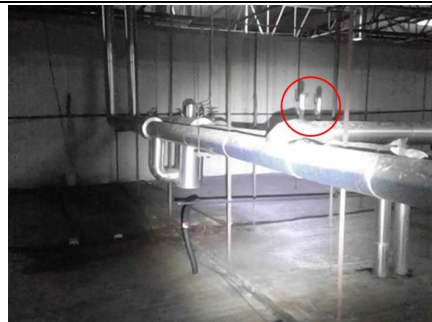
Photo n° PhA030
Localisation : Plenum
Ouvrage : 6 - Conduits et accessoires intérieurs - Conduits de fluides (air, eau, vapeur, fumée, échappement, autres fluides)
Partie d'ouvrage : Calorifuge (tresses, coquilles, matelas...)
Description : support conduit recouvert de bitume

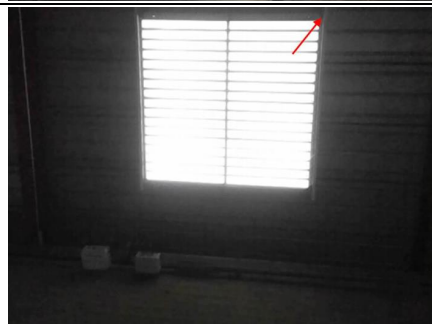
Photo n° PhA031
Localisation : Plenum
Ouvrage : -conduit
Partie d'ouvrage : -vanne
Description : bitume

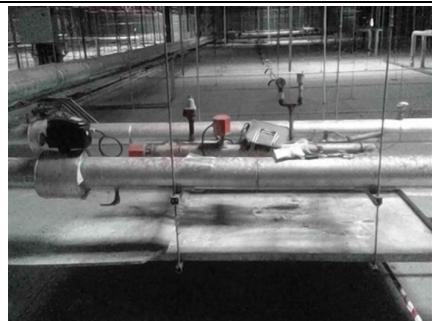
Photo n° PhA032
Localisation : Plenum
Ouvrage : 2 - Parois verticales extérieures et Façades - Menuiseries extérieures
Partie d'ouvrage : Joint d'étanchéité entre menuiserie et structure
Description : Joint d'étanchéité entre ventilation et structure
Localisation sur croquis : M034

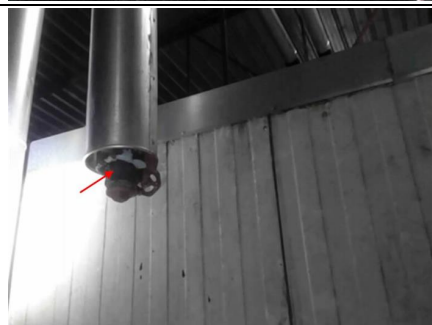
Photo n° PhA033
Localisation : Plenum
Ouvrage : 6 - Conduits et accessoires intérieurs - Conduits de fluides (air, eau, vapeur, fumée, échappement, autres fluides)
Partie d'ouvrage : Enveloppe (bande tissée enduite ou non)
Description : Enveloppe (bande tissée enduite ou non)

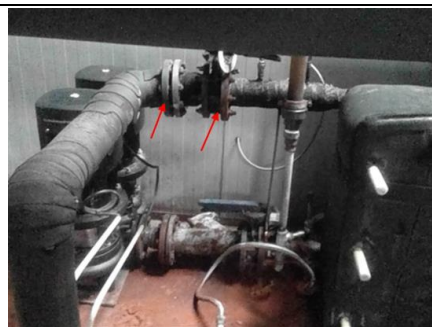
Photo n° PhA034
Localisation : Plenum
Ouvrage : 6 - Conduits et accessoires intérieurs - Conduits de fluides (air, eau, vapeur, fumée, échappement, autres fluides)
Partie d'ouvrage : Colle de calorifugeage
Description : Colle de calorifugeage

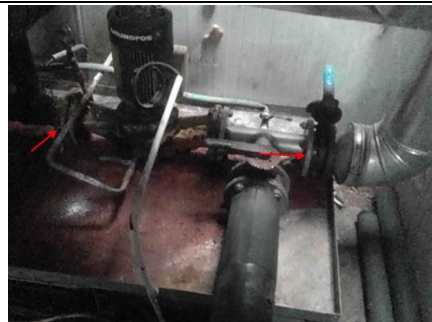
Photo n° PhA035

Description : Joint plat prédécoupé pour brides

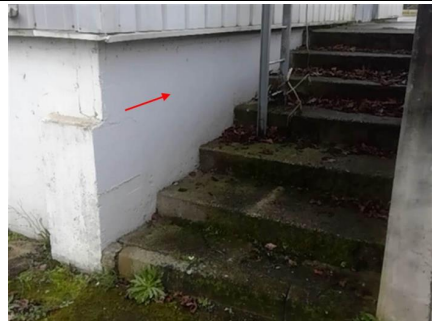
Partie d'ouvrage : Peinture sur béton

Description : Peinture GRISE sur béton

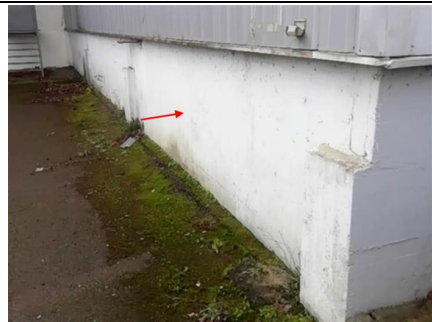
Photo n° PhA038

Partie d'ouvrage : Peinture sur béton

Description : Peinture BLANCHE sur béton

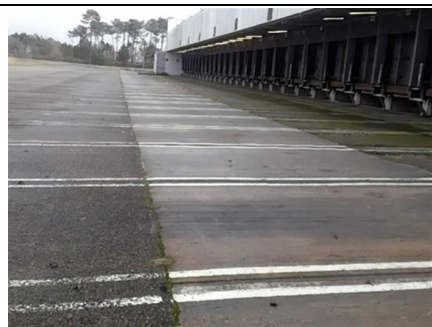
Photo n° PhA039
Localisation : Extérieur
Ouvrage : 10 - Aménagements, voiries et réseaux divers
Partie d'ouvrage : -quai
Description : joint bitume

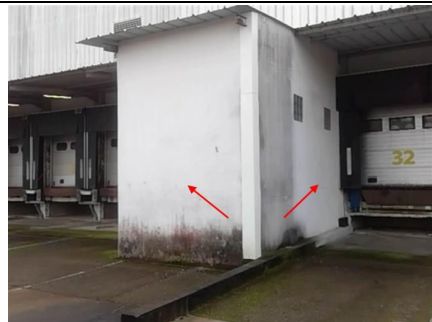
Photo n° PhA040
Localisation : Extérieur
Ouvrage : 2 - Parois verticales extérieures et Façades - Façades lourdes y compris poteaux
Partie d'ouvrage : Enduit extérieur (projeté, lissé ou taloché)
Description : Enduit extérieur (projeté, lissé ou taloché)

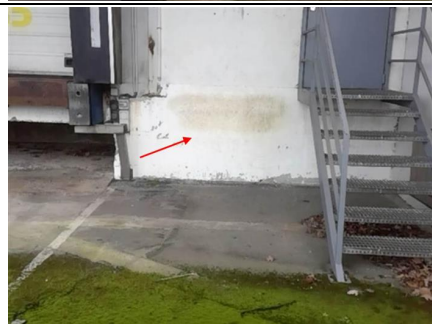
Photo n° PhA041
Localisation : Extérieur
Ouvrage : 2 - Parois verticales extérieures et Façades - Façades lourdes y compris poteaux
Partie d'ouvrage : Peinture sur béton
Description : Peinture sur béton

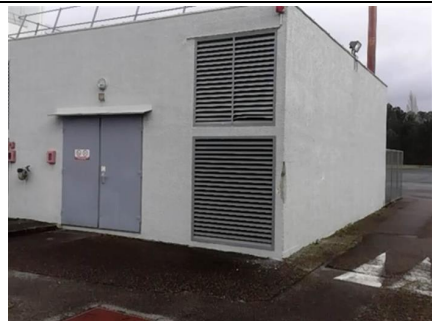
Photo n° PhA042
Localisation : Extérieur
Ouvrage : 2 - Parois verticales extérieures et Façades - Façades lourdes y compris poteaux
Partie d'ouvrage : Enduit extérieur (projeté, lissé ou taloché)
Description : Enduit extérieur (projeté, lissé ou taloché)

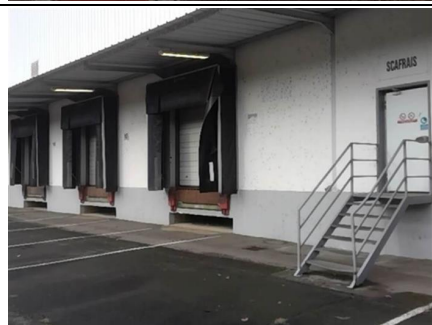
Photo n° PhA043
Localisation : Extérieur
Ouvrage : 2 - Parois verticales extérieures et Façades - Façades lourdes y compris poteaux
Partie d'ouvrage : Enduit extérieur (projeté, lissé ou taloché)
Description : Enduit extérieur (projeté, lissé ou taloché)

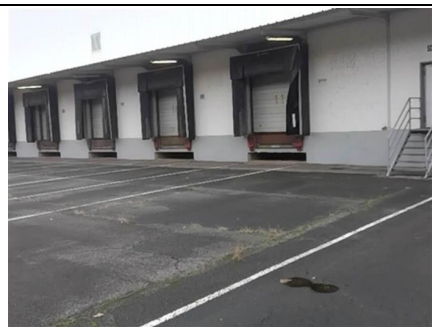
Photo n° PhA044
Localisation : Extérieur
Ouvrage : 2 - Parois verticales extérieures et Façades - Façades lourdes y compris poteaux
Partie d'ouvrage : Peinture sur béton
Description : Peinture sur béton

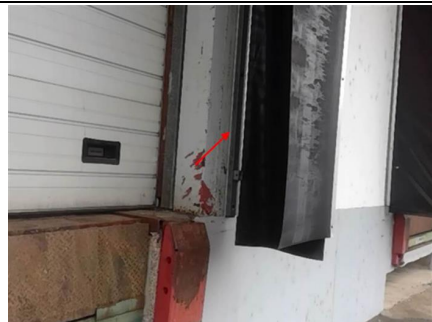
Photo n° PhA045
Localisation : Extérieur
Ouvrage : 2 - Parois verticales extérieures et Façades - Menuiseries extérieures
Partie d'ouvrage : Joint d'étanchéité entre menuiserie et structure
Description : Joint d'étanchéité sasdequai

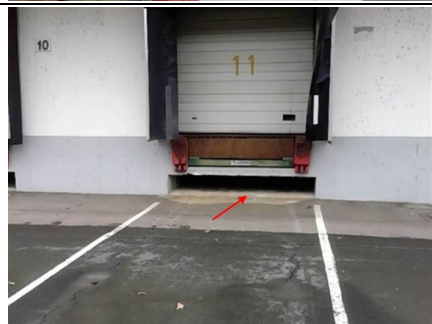
Photo n° PhA046
Localisation : Extérieur
Ouvrage : 5 - Planchers et planchers techniques - Revêtements de sols
Partie d'ouvrage : Ragréage
Description : Ragréage sous quai

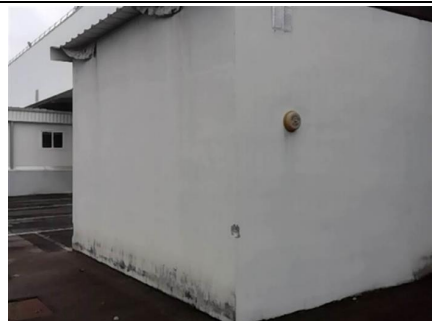
Photo n° PhA047
Localisation : Extérieur
Ouvrage : 2 - Parois verticales extérieures et Façades - Façades lourdes y compris poteaux
Partie d'ouvrage : Revêtement lissé ou taloché
Description : Revêtement lissé ou taloché

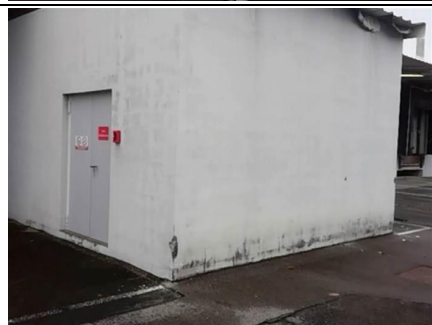
Photo n° PhA048
Localisation : Extérieur
Ouvrage : 2 - Parois verticales extérieures et Façades - Façades lourdes y compris poteaux
Partie d'ouvrage : Enduit extérieur (projeté, lissé ou taloché)
Description : Enduit extérieur (projeté, lissé ou taloché) sous 1 ere couche

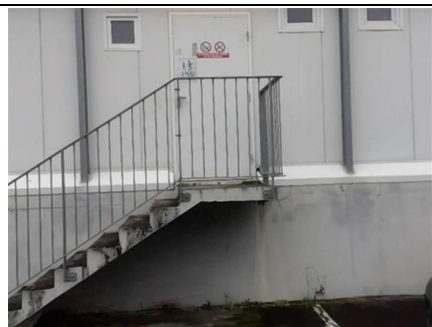
Photo n° PhA049
Localisation : Extérieur
Ouvrage : 2 - Parois verticales extérieures et Façades - Façades lourdes y compris poteaux
Partie d'ouvrage : Peinture sur béton
Description : Peinture sur béton

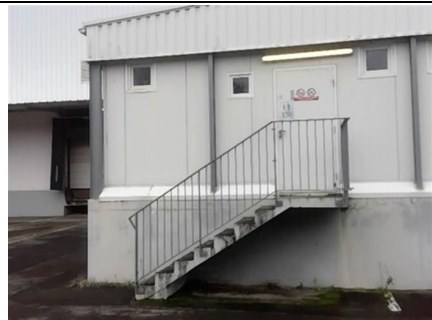
Photo n° PhA050
Localisation : Extérieur
Ouvrage : 2 - Parois verticales extérieures et Façades - Menuiseries extérieures
Partie d'ouvrage : Joint d'étanchéité entre menuiserie et structure
Description : Joint d'étanchéité entre menuiserie et structure

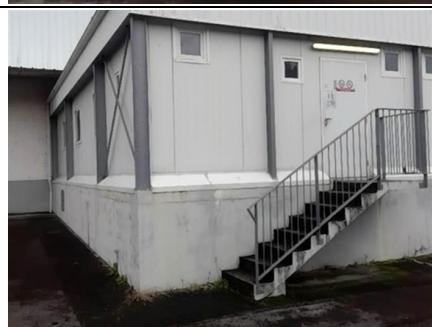
Photo n° PhA051
Localisation : Extérieur
Ouvrage : 2 - Parois verticales extérieures et Façades - Façades lourdes y compris poteaux
Partie d'ouvrage : Enduit extérieur (projeté, lissé ou taloché)
Description : Matériau de type peinture (gris) ; matériau semi-dur (blanc) ; matériau dur de type mortier, béton, chape (gris)

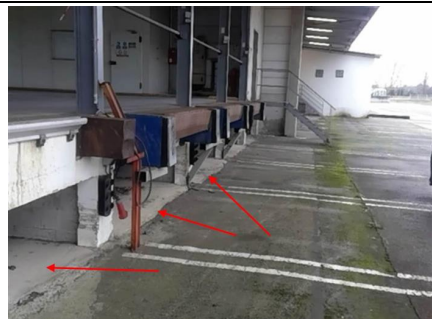
Photo n° PhA052
Localisation : Extérieur
Ouvrage : 5 - Planchers et planchers techniques - Revêtements de sols
Partie d'ouvrage : Ragréage
Description : Ragréage

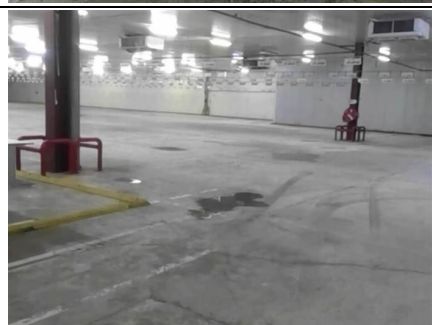
Photo n° PhA053
Localisation : Entrepot et exp FL
Ouvrage : 5 - Planchers et planchers techniques - Revêtements de sols
Partie d'ouvrage : Joint de dilatation et d'assemblage
Description : Joint de dilatation et d'assemblage

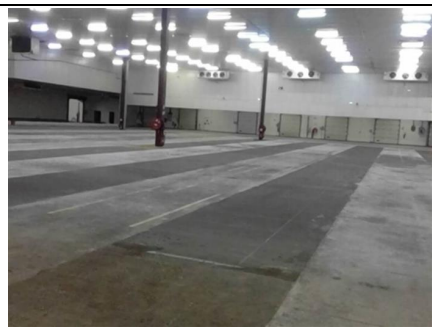
Photo n° PhA054
Localisation : Frais
Ouvrage : 5 - Planchers et planchers techniques - Revêtements de sols
Partie d'ouvrage : Joint de dilatation et d'assemblage
Description : Joint de dilatation et d'assemblage

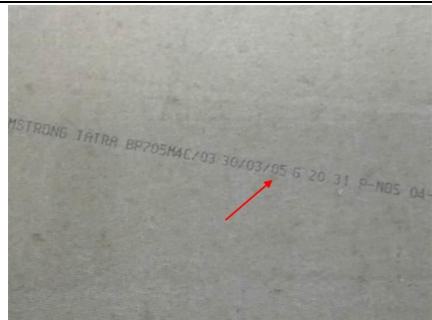
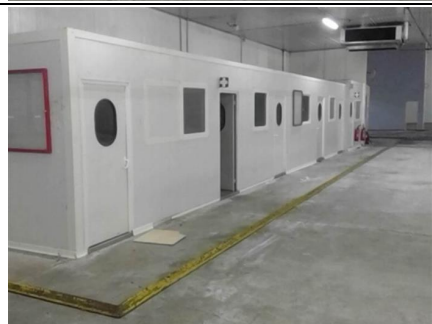
Photo n° PhA055
Localisation : Frais
Ouvrage : 4 - Plafonds et faux plafonds - Faux plafonds
Partie d'ouvrage : Panneaux et plaques
Description : Panneaux et plaques
Localisation sur croquis : M061

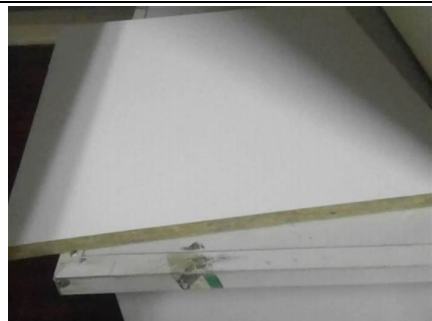
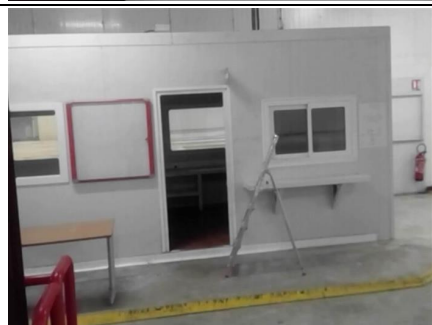
Photo n° PhA056
Localisation : Entrepot et exp FL
Ouvrage : 4 - Plafonds et faux plafonds - Faux plafonds
Partie d'ouvrage : Panneaux et plaques
Description : Panneaux et plaques
Localisation sur croquis : M062
