Rapport du 07/02/2023 de la mission de repérage amiante avant travaux sur enrobés

Numéro de dossier : 0506
Date du repérage : 24/01/2023

Localisation du dossier	
Adresse	Rue : Chemin des Mousquetaires Bât., escalier, niveau, appartement n°, lot n°: Code postal, ville : . 40991 Saint Paul Les Dax
Périmètre de repérage : HAP ET AMIANTE SUR ENROBES
Type de logement : Fonction principale du bâtiment : Date du permis : Industrie Date du permis de construire non connue

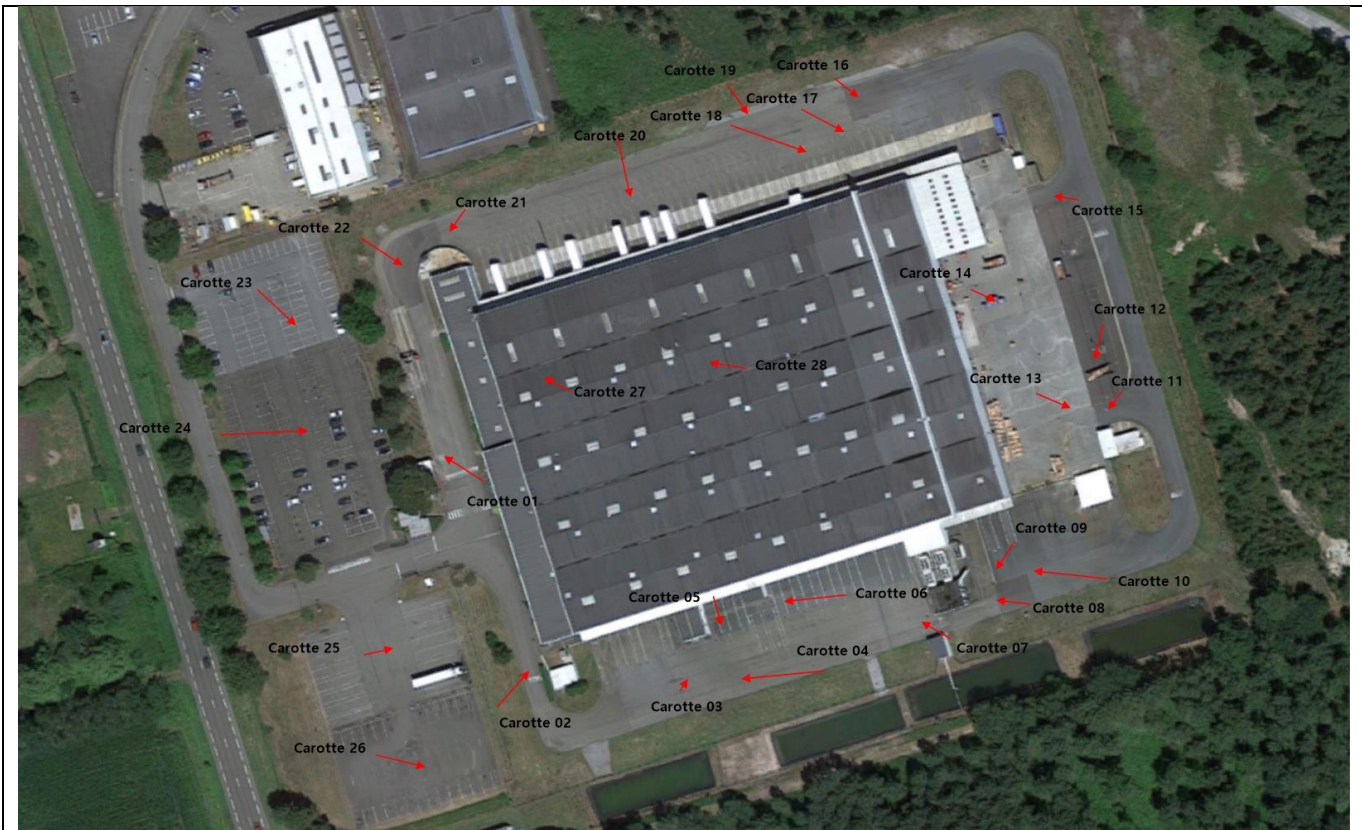
**Planche (croquis) de repérage technique effectué par le cabinet : enOrka, auteur :
Dossier n° 0506 du 24/01/2023
Adresse du bien : Chemin des Mousquetaires 40991 Saint Paul Les Dax**

L'ensemble des prélèvements a été réalisé dans le respect du plan et des procédures d'intervention.
