INSTALLATION CLASSEE POUR LA PROTECTION DE L'ENVIRONNEMENT

SARL DE LE RAGUET
40120 LENCOUACQ

Pièce Jointe n°49 : Etude des dangers

**REGULARISATION ADMINISTRATIVE ET EXTENSIONS D'UN
ATELIER D'ABATTAGE ET DE DECOUPE DE VOLAILLES**

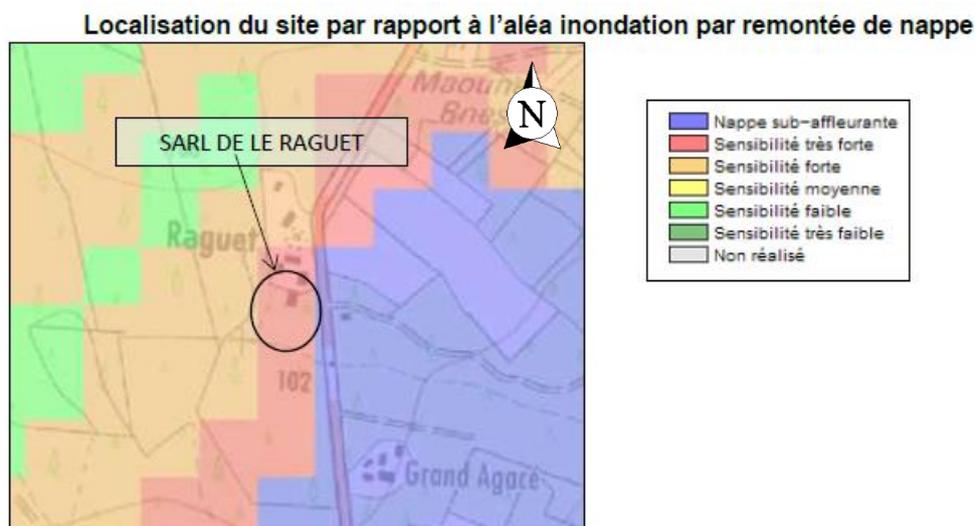
Le site est situé dans une sensibilité forte concernant le risque de remontée de nappe.

Une étude de sol sera réalisée avant la réalisation des travaux. Cette étude permettra de mettre en évidence la localisation et profondeur d'éventuelle nappe phréatique. En fonction des résultats, les mesures adéquates seront réalisées en conséquence (matériaux drainants, surélévation...).

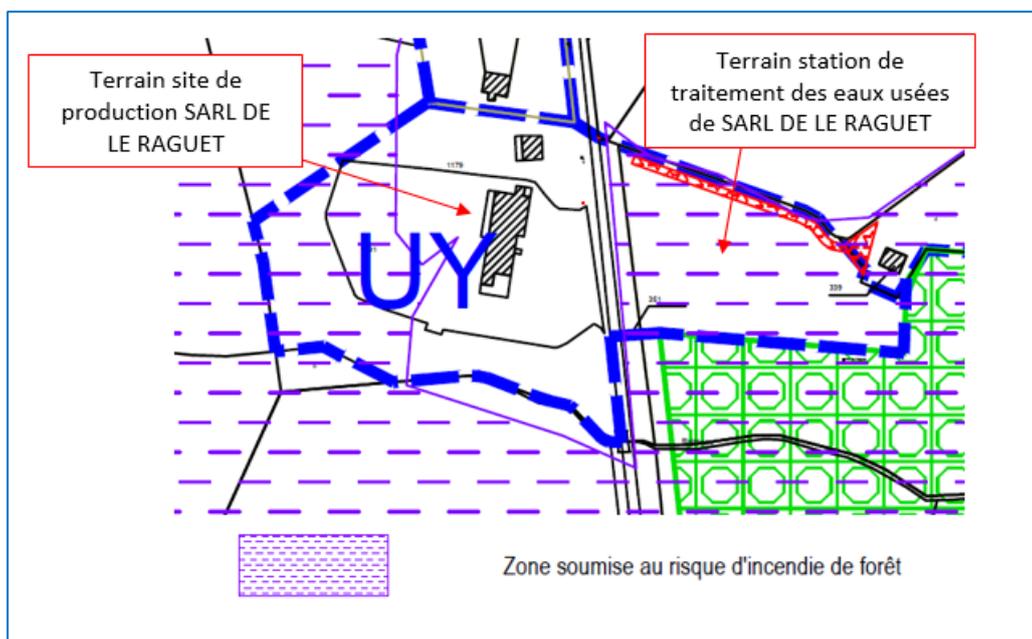
Une partie du site de production de SARL DE LE RAGUET et le terrain de la station de traitement des eaux usées sont concernés par le risque de feu de forêt d'après le plan de zonage du PLU de la commune de Lencouacq (voir extrait ci-dessus).

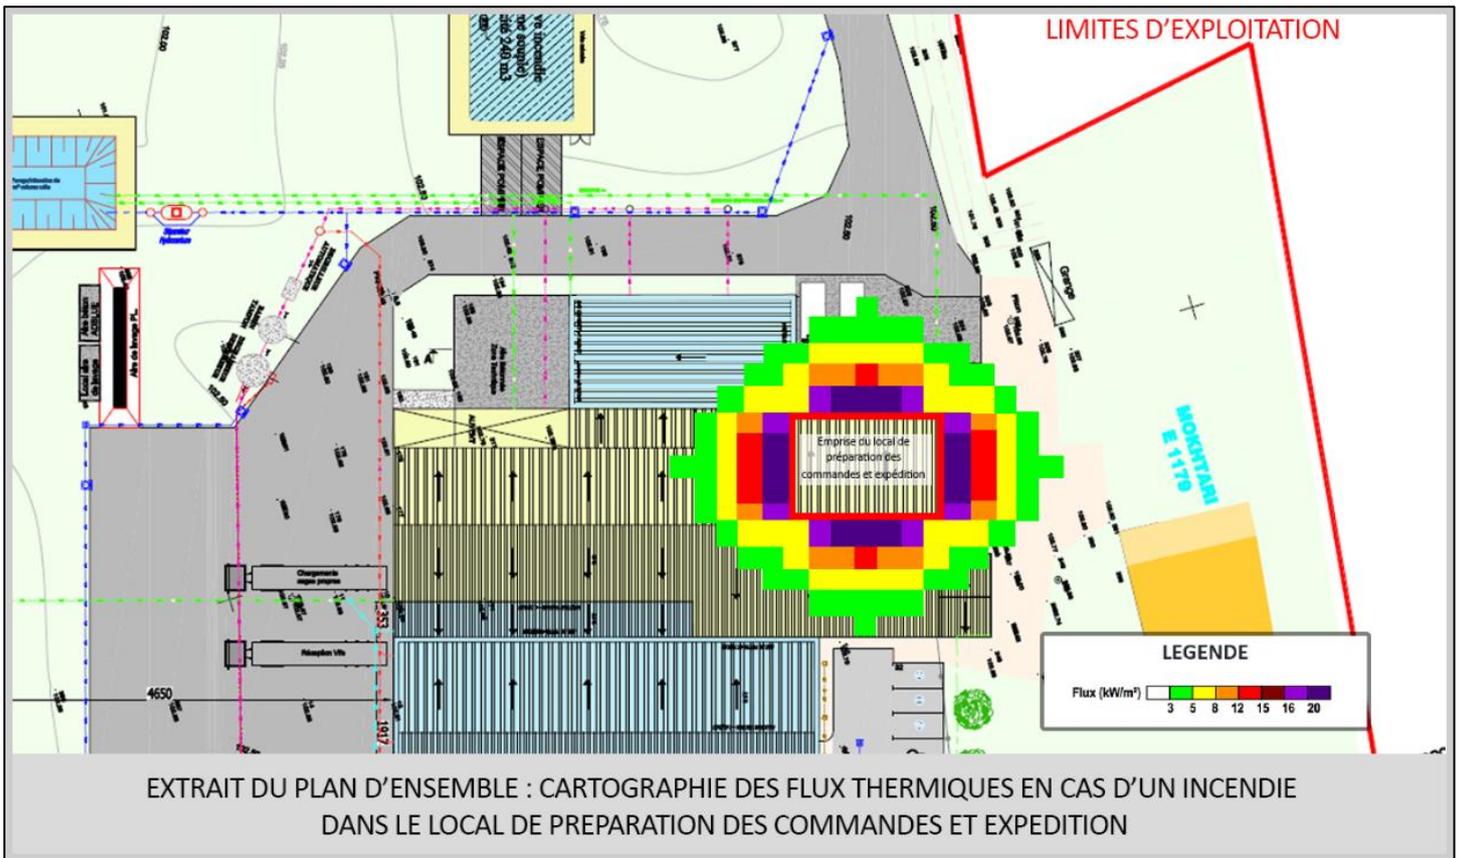
La représentation des flux thermiques sur un extrait du plan masse est présentée ci-après :

Aucun flux thermique ne sort de l'enceinte du site (pas de dépassement au niveau des limites de propriété).

Le rapport de cette modélisation est joint en [annexe 4](#). A la fin de ce rapport est également représentée la modélisation des flux thermiques.

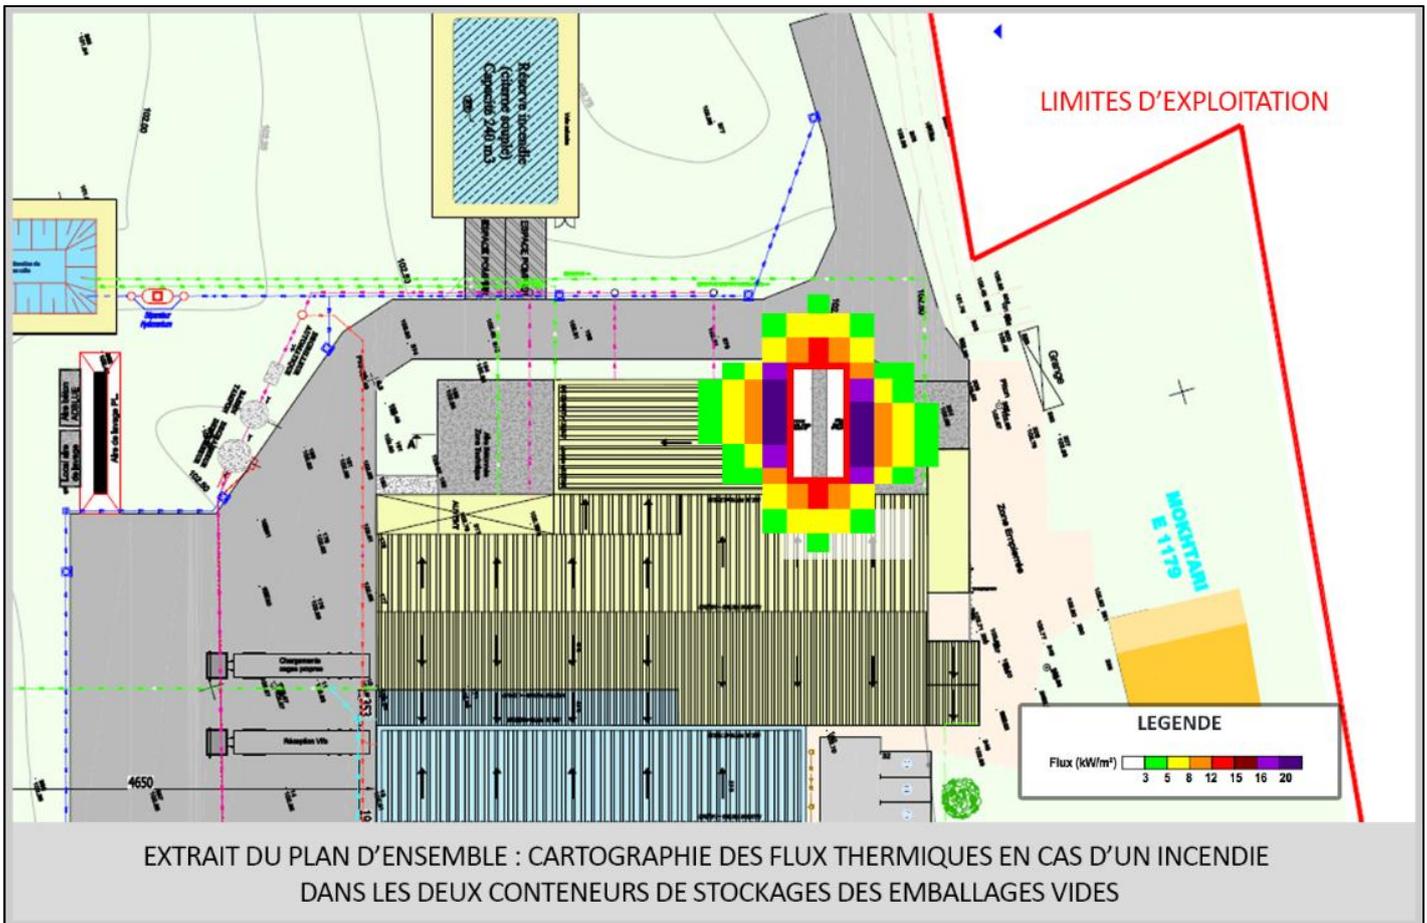
La représentation des flux thermiques sur un extrait du plan masse est présentée ci-après :

Aucun flux thermique ne sort de l'enceinte du site (pas de dépassement au niveau des limites de propriété).

Le rapport de cette modélisation est joint en [annexe 5](#). A la fin de ce rapport est également représentée la modélisation des flux thermiques.

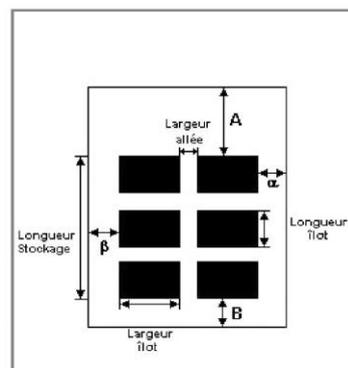
Stockage de la cellule : Cellule n°1Mode de stockage **Masse****Dimensions**

Longueur de préparation A **1,5 m**
 Longueur de préparation B **1,5 m**
 Déport latéral α **2,0 m**
 Déport latéral β **2,0 m**
 Hauteur du canton **0,0 m**

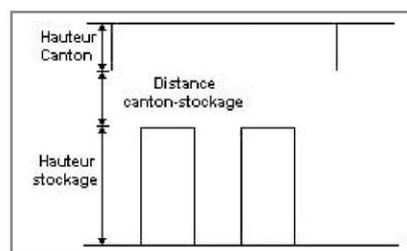
**Stockage en masse**

Nombre d'îlots dans le sens de la longueur **1**
 Nombre d'îlots dans le sens de la largeur **1**
 Largeur des îlots **9,0 m**
 Longueur des îlots **5,0 m**
 Hauteur des îlots **2,0 m**
 Largeur des allées entre îlots **0,0 m**

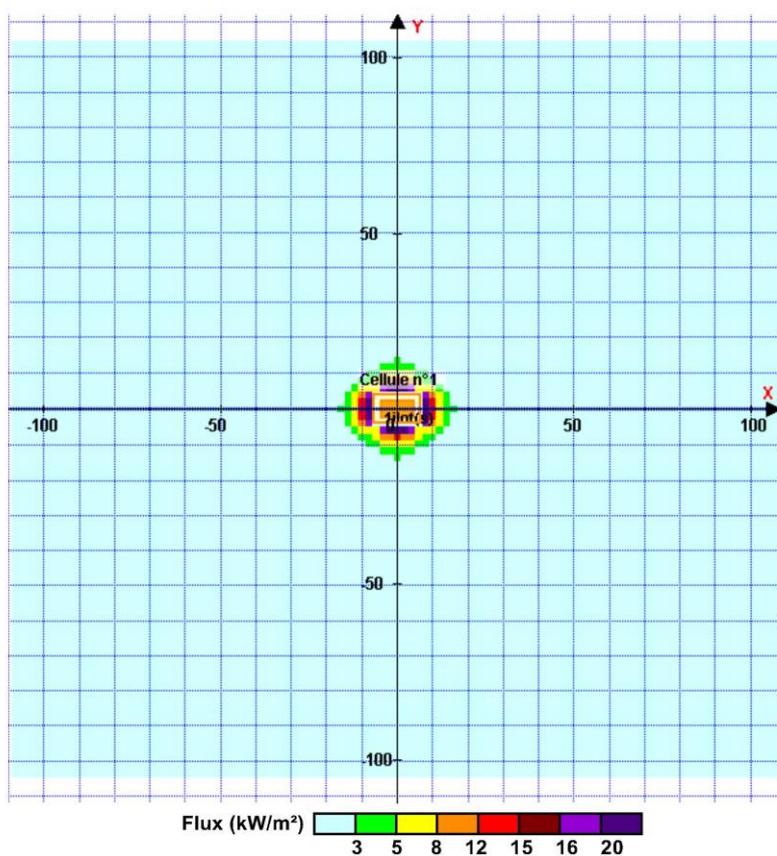
Distance d'effets des flux maximum

Durée de l'incendie dans la cellule : Cellule n°1 **63,0** min

Pour information : Dans l'environnement proche de la flamme, le transfert convectif de chaleur ne peut être négligé. Il est donc préconisé pour de faibles distances d'effets comprises entre 1 et 5 m de retenir une distance d'effets de 5 m et pour celles comprises entre 6 m et 10 m de retenir 10 m.

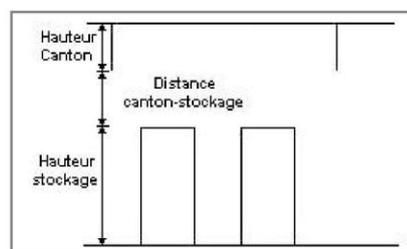
Stockage en masse

Nombre d'îlots dans le sens de la longueur **1**
 Nombre d'îlots dans le sens de la largeur **1**
 Largeur des îlots **4,0 m**
 Longueur des îlots **10,0 m**
 Hauteur des îlots **2,0 m**
 Largeur des allées entre îlots **0,0 m**

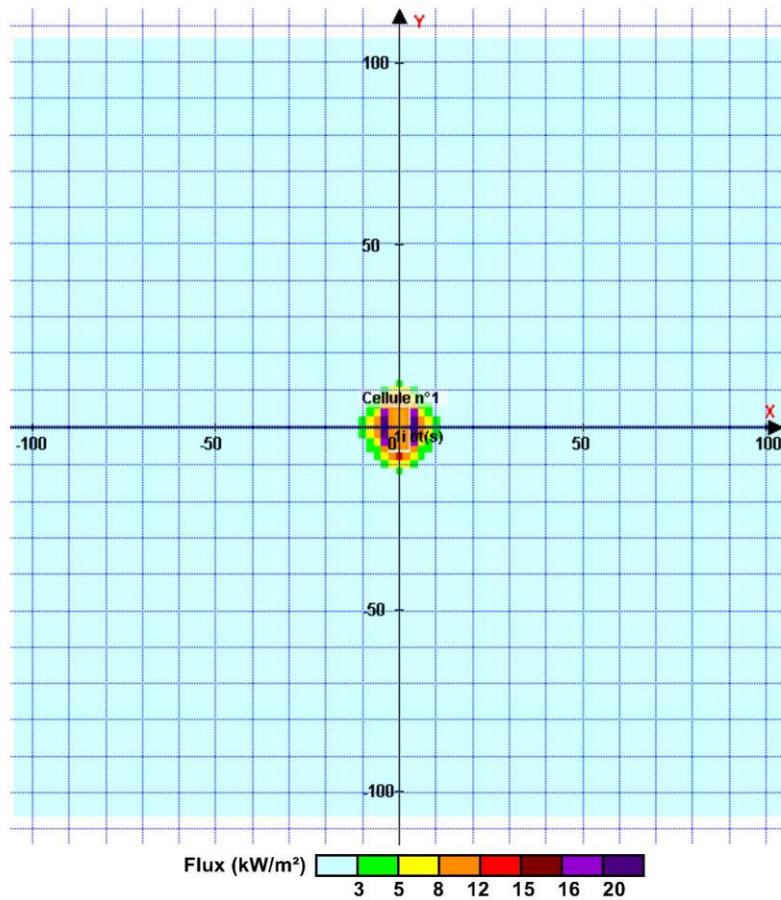
Distance d'effets des flux maximum

Durée de l'incendie dans la cellule : Cellule n°1 **72,0** min

Pour information : Dans l'environnement proche de la flamme, le transfert convectif de chaleur ne peut être négligé. Il est donc préconisé pour de faibles distances d'effets comprises entre 1 et 5 m de retenir une distance d'effets de 5 m et pour celles comprises entre 6 m et 10 m de retenir 10 m.
