ÉLABORATION DU PLAN DE PRÉVENTION DES RISQUES LITTORAUX (PPRL)
DU SECTEUR DU COURANT DE SOUSTONS - ÉTUDE DU FONCTIONNEMENT DU
SYSTÈME LITTORAL ET CARACTÉRISATION DES ALÉAS LITTORAUX

ALÉA ÉROSION

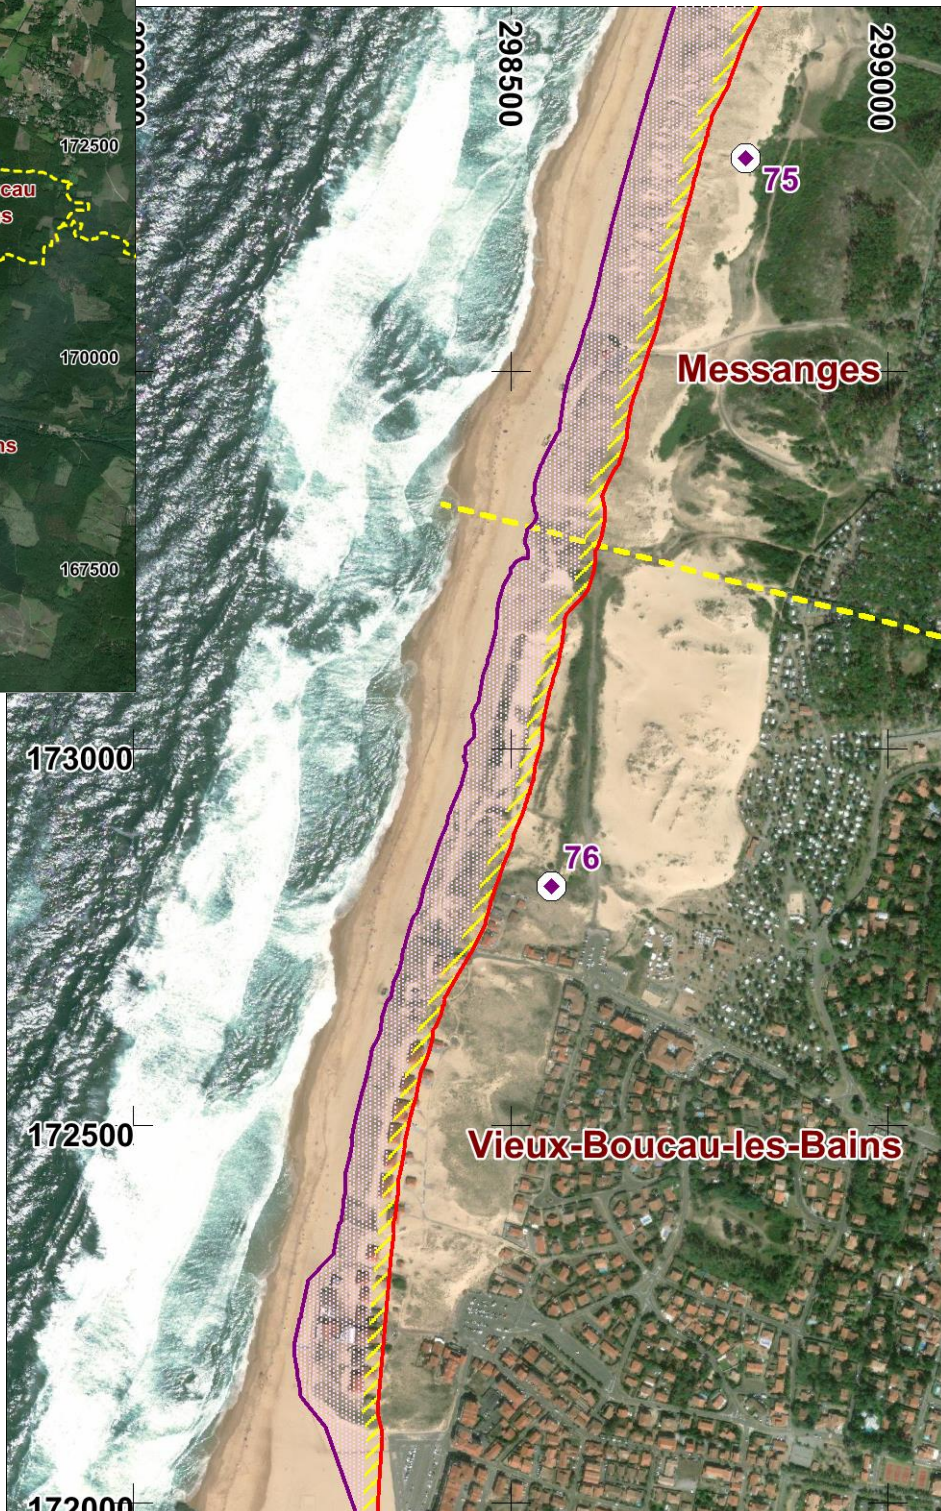
PL03

- Trait de côte 2017
- Projection du trait de côte à l'horizon +100 ans
- Recul lié à la projection des taux d'érosion à +100 ans
- Recul lié à un évènement tempétueux (Lmax)

ALÉA ÉROSION

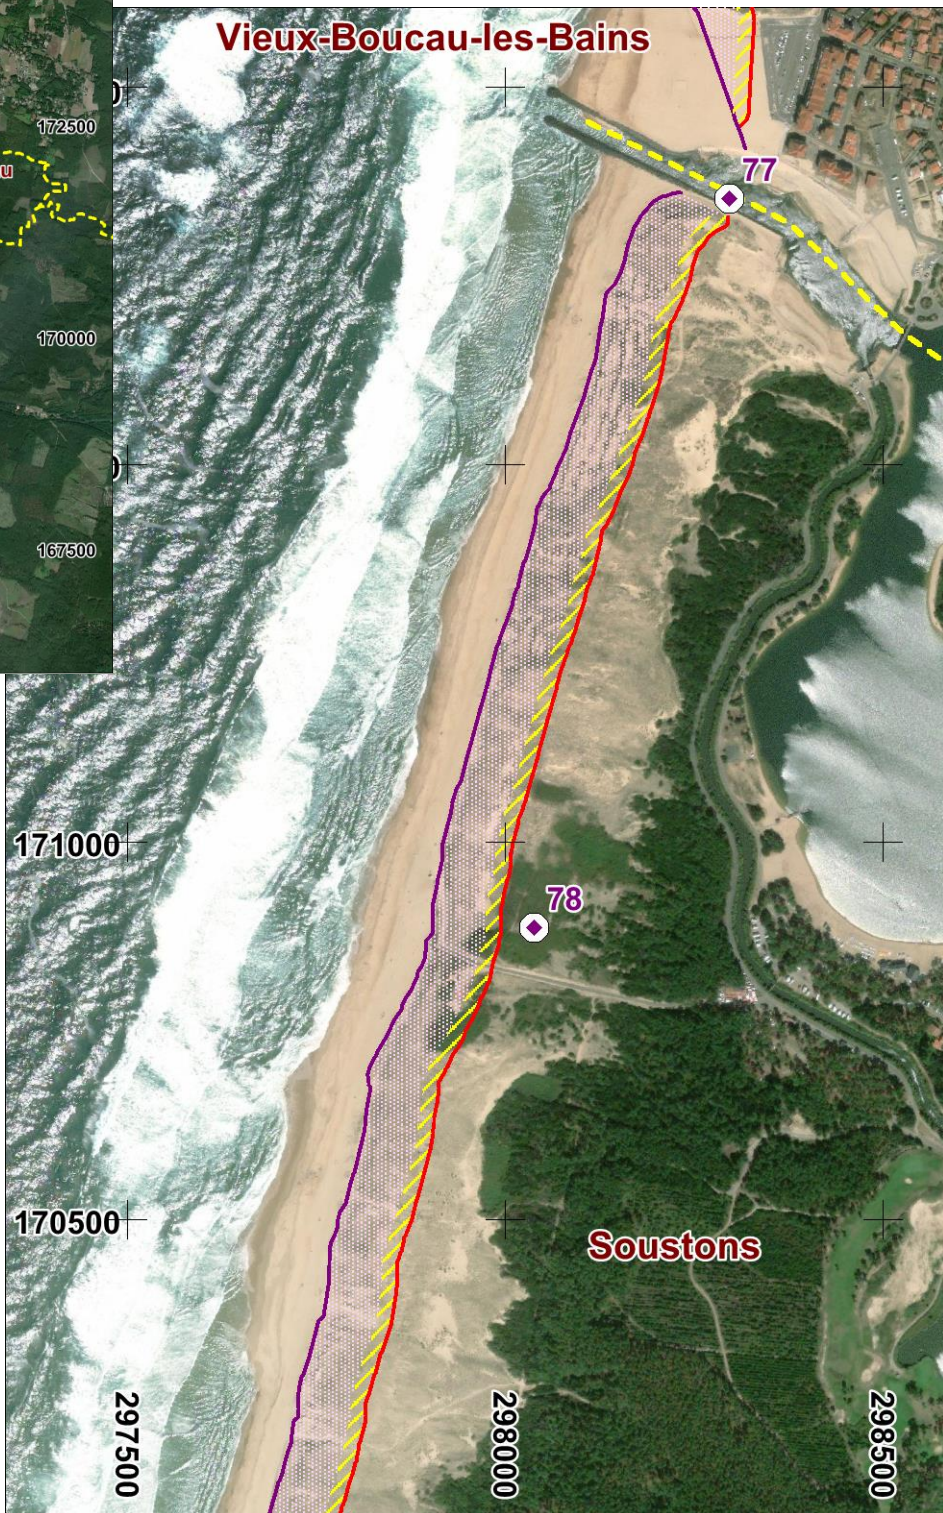
PL04

Trait de côte 2017
-

Projection du trait de côte à l'horizon +100 ans
-

Recul lié à la projection des taux d'érosion à +100 ans
-

Recul lié à un évènement tempétueux (Lmax)

ALÉA ÉROSION
